# ZESTAW ZDJĘĆ NR 1

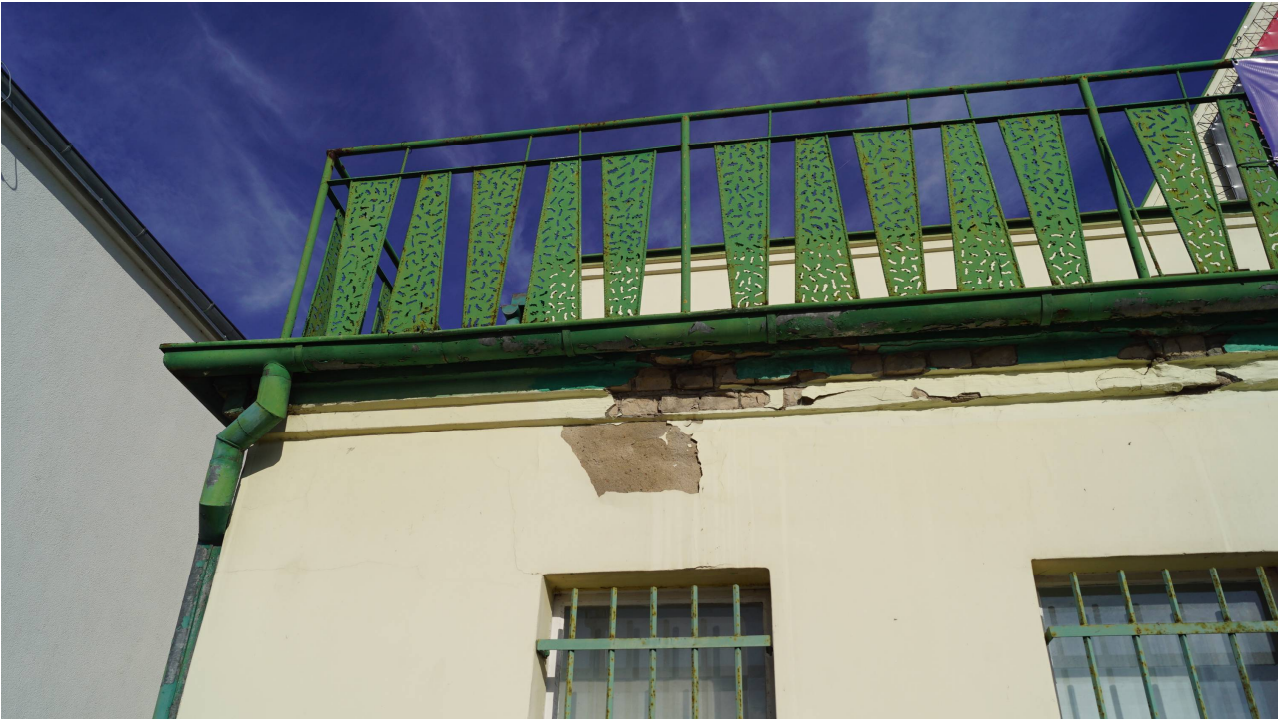
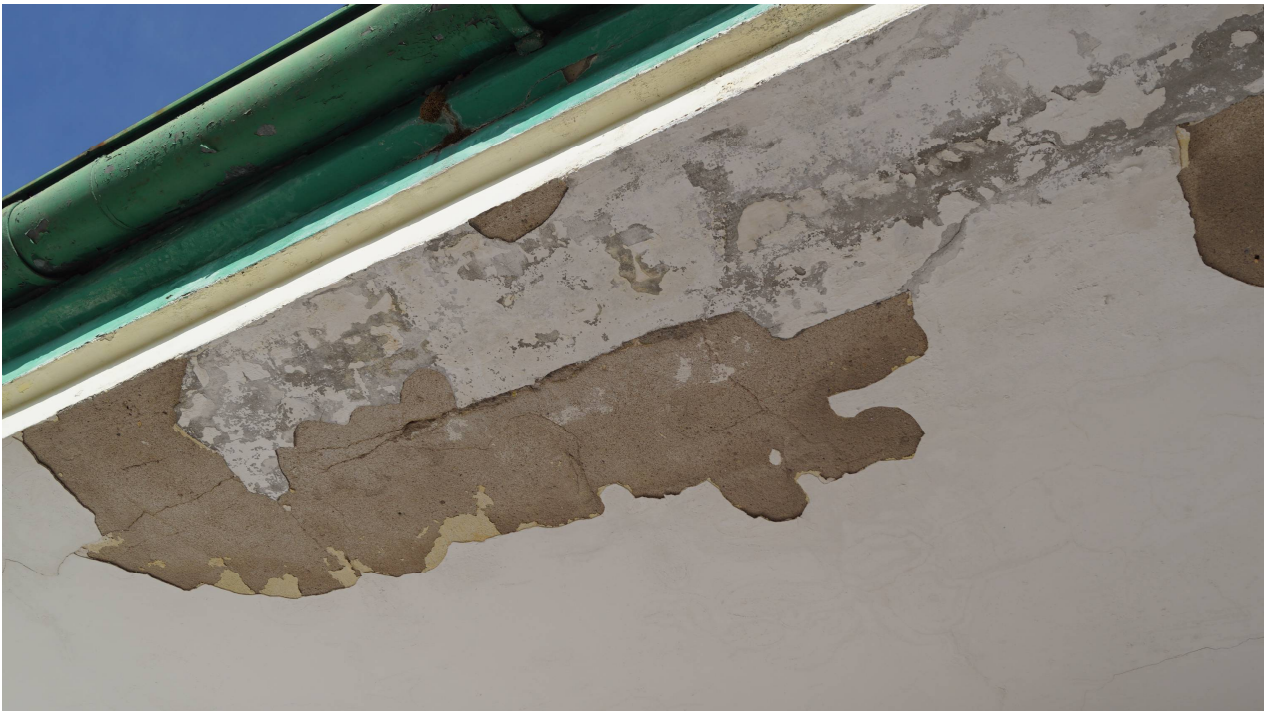
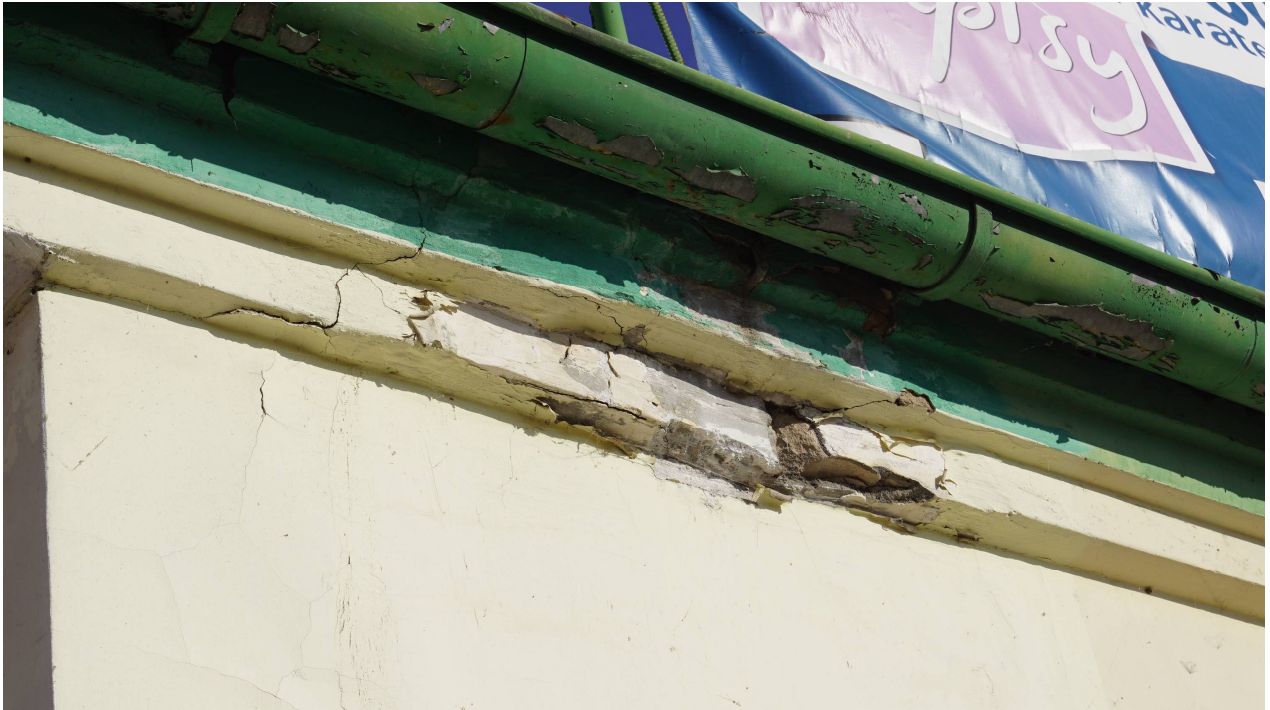
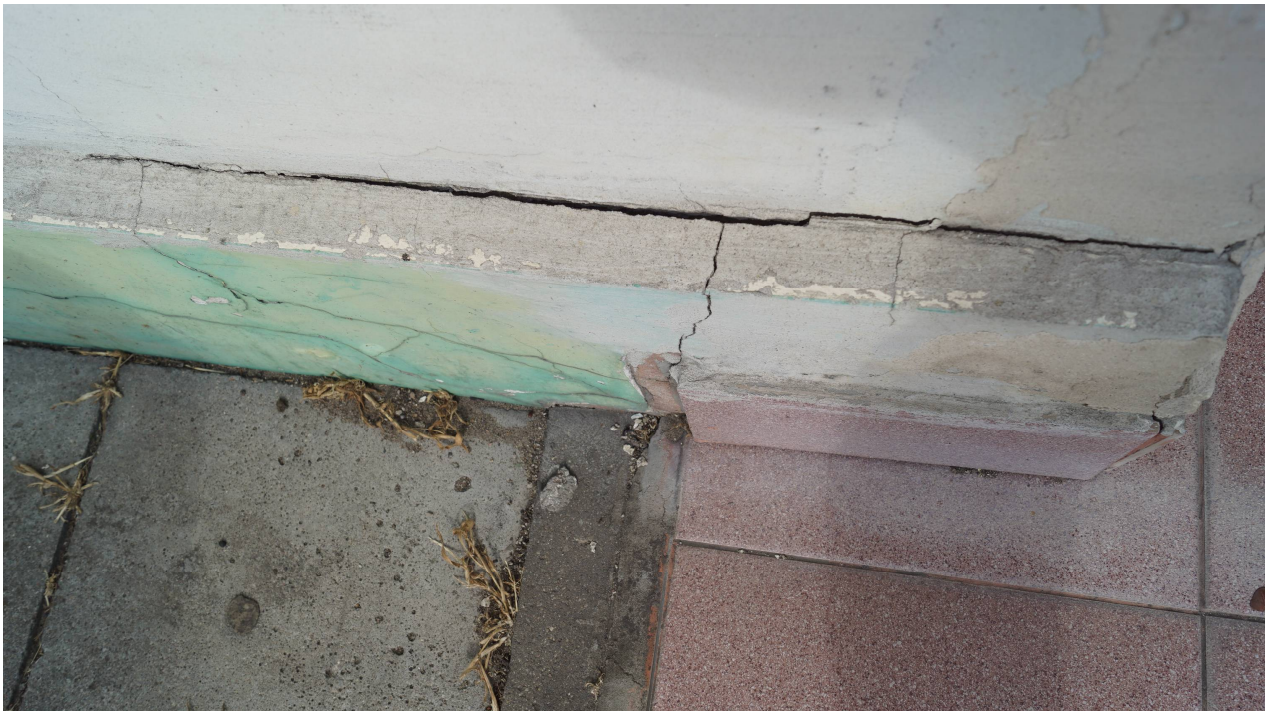
**Elewacja wschodnia - frontowa - stan techniczny średni:**

- na ścianach i na gzymsie ubytki zawilgoconego, odspojonego od podłoża tynku, odspojona okładzina cokołowa, na stropie nad wejściem do budynku odspojony zawilgocony tynk, cegły gzymsu w kilku miejscach zawilgocone i uszkodzone, skorodowana balustrada tarasu i kraty okienne, opaska z płyt chodnikowych miejscami zapadnięta,

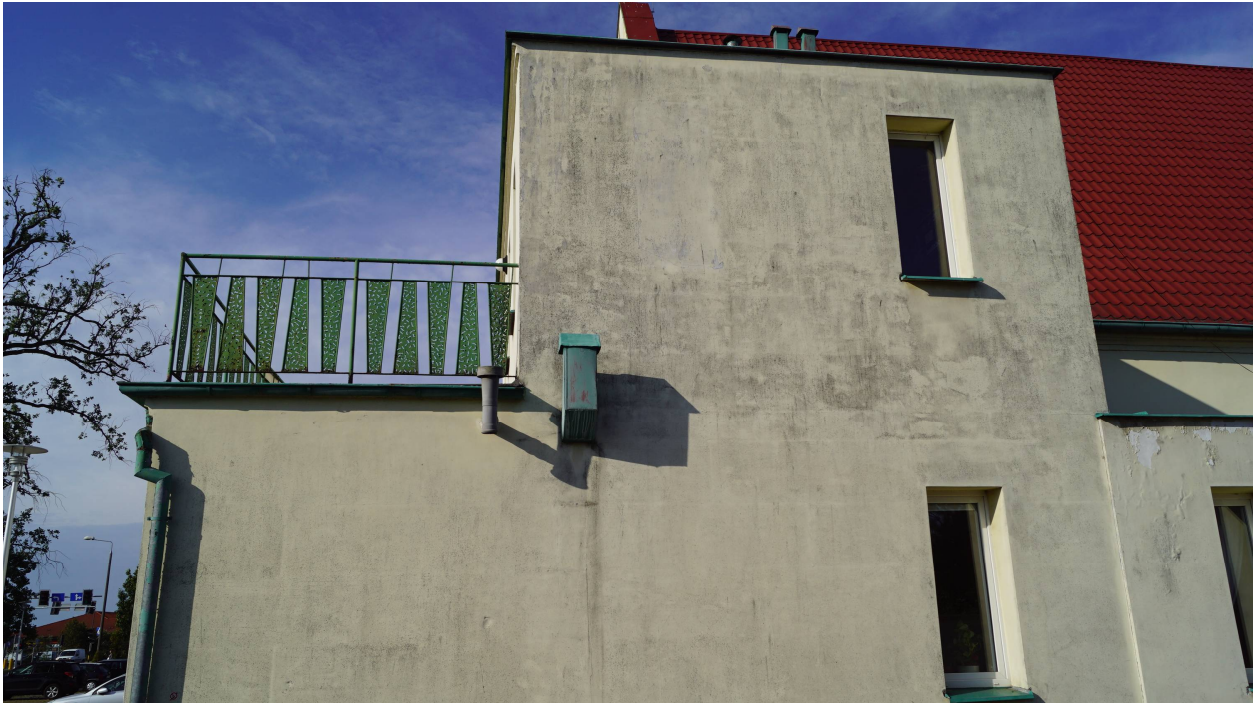
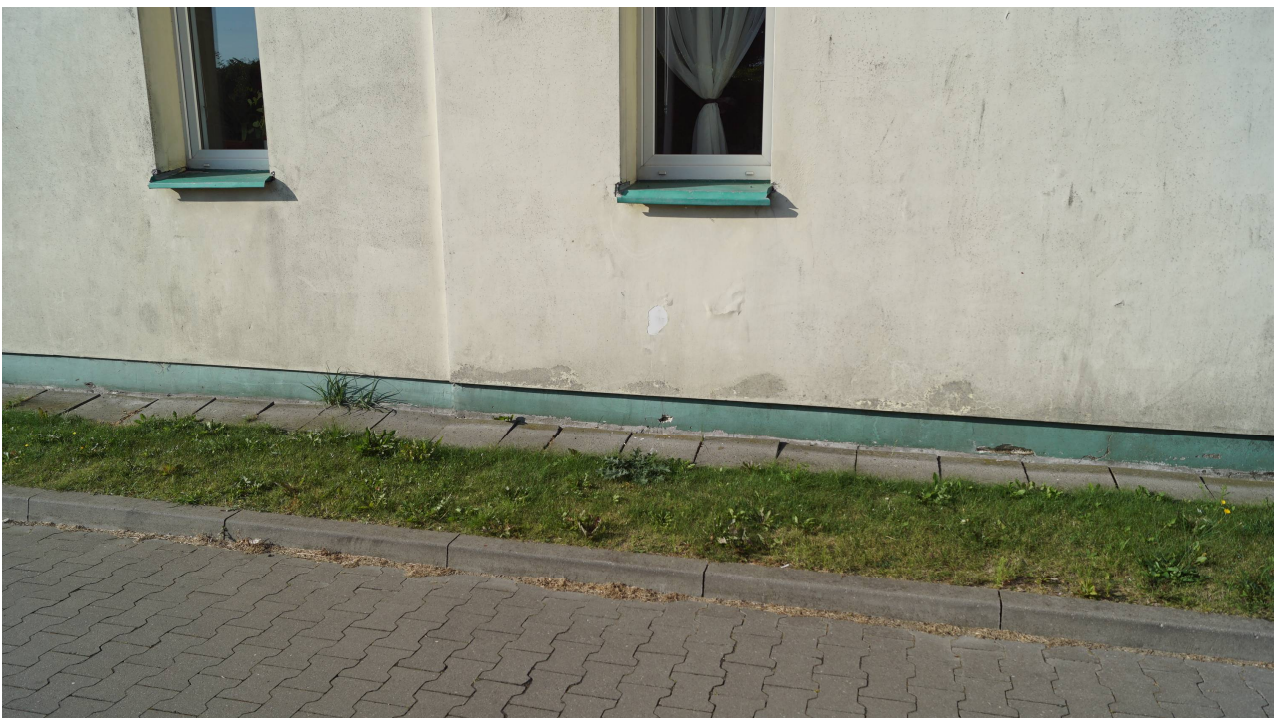
## ZESTAW ZDJĘĆ NR 2

### Elewacja północna - stan techniczny średni:

- ściany z widocznymi zabrudzeniami i przebarwieniami na powierzchni widoczne odspojenia i złuszczenia wierzchniej warstwy wyprawy elewacyjnej, w strefie cokołowej ślady zawilgocenia, na cokole, widoczne uszkodzenia i ubytki farby elewacyjnej opaska z płyt chodnikowych miejscami zapadnięta,

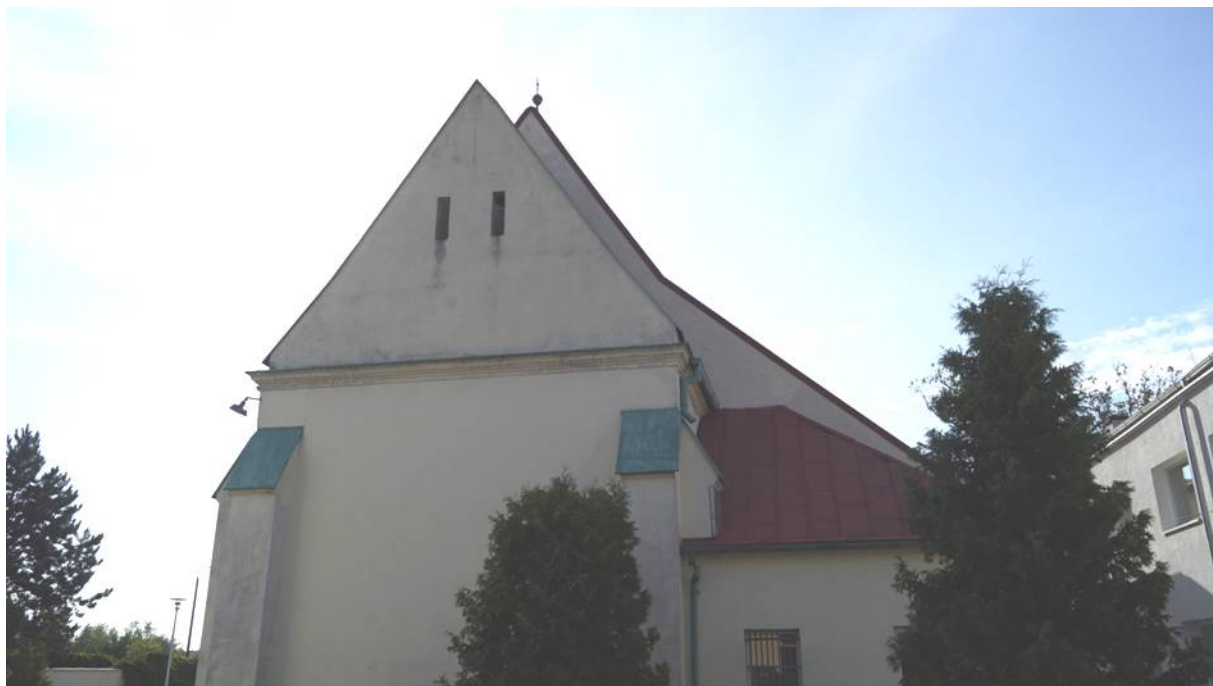
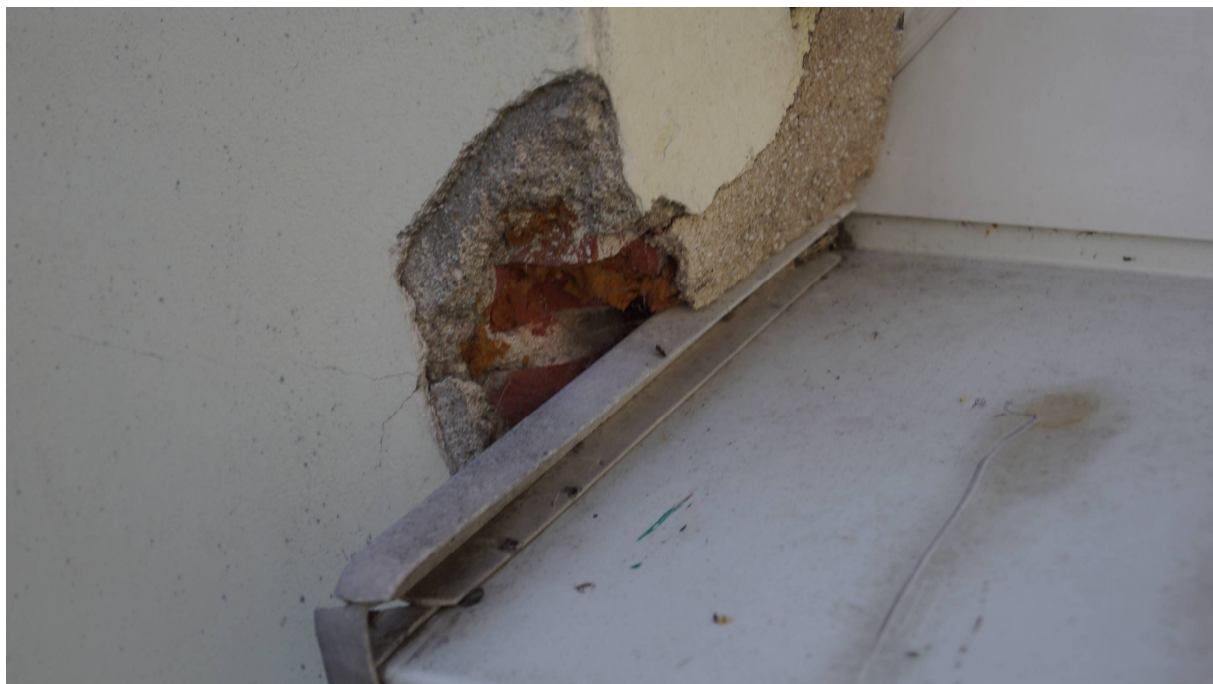
## ZESTAW ZDJĘĆ NR 3

### Elewacja zachodnia - stan techniczny średni:

- ściany z widocznymi zarysowaniami tynku, uszkodzony mur przy parapecie okiennym, zabrudzeniami i przebarwieniami w strefie cokołowej ślady zawilgocenia, na cokole, korozja kraty okiennej, widoczne uszkodzenia i ubytki farby elewacyjnej opaska z płyt chodnikowych miejscami zapadnięta,

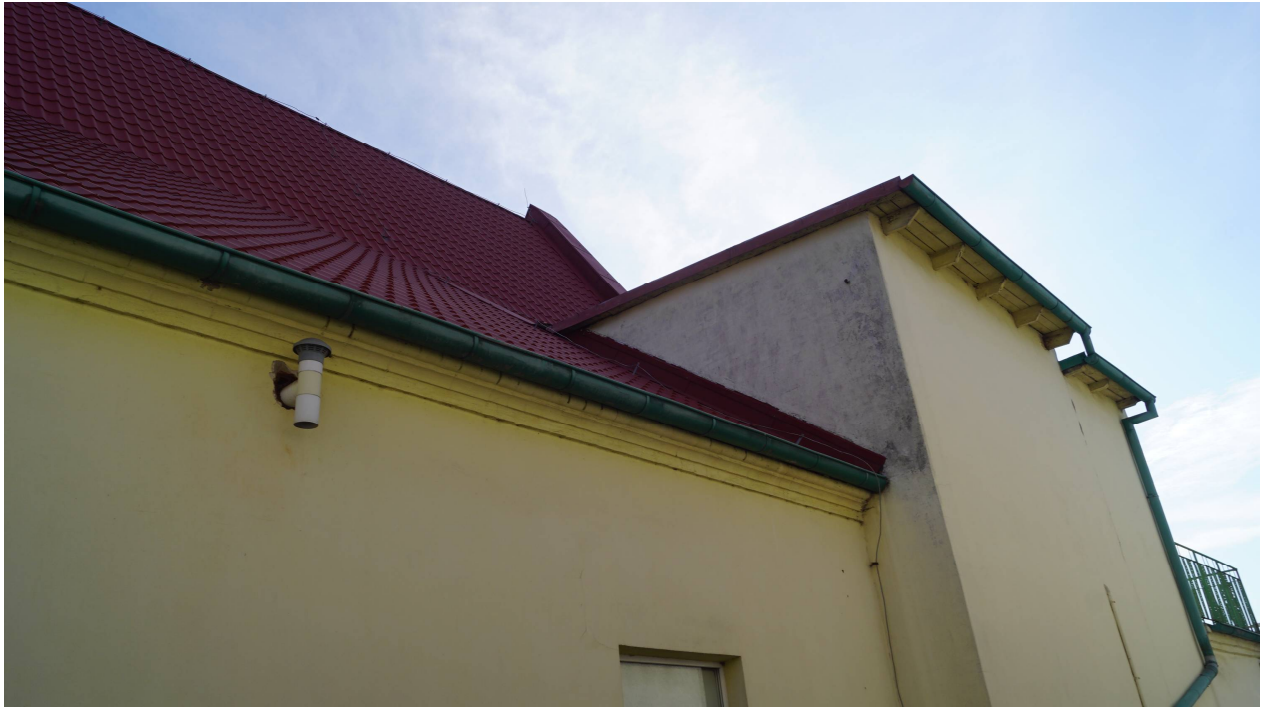
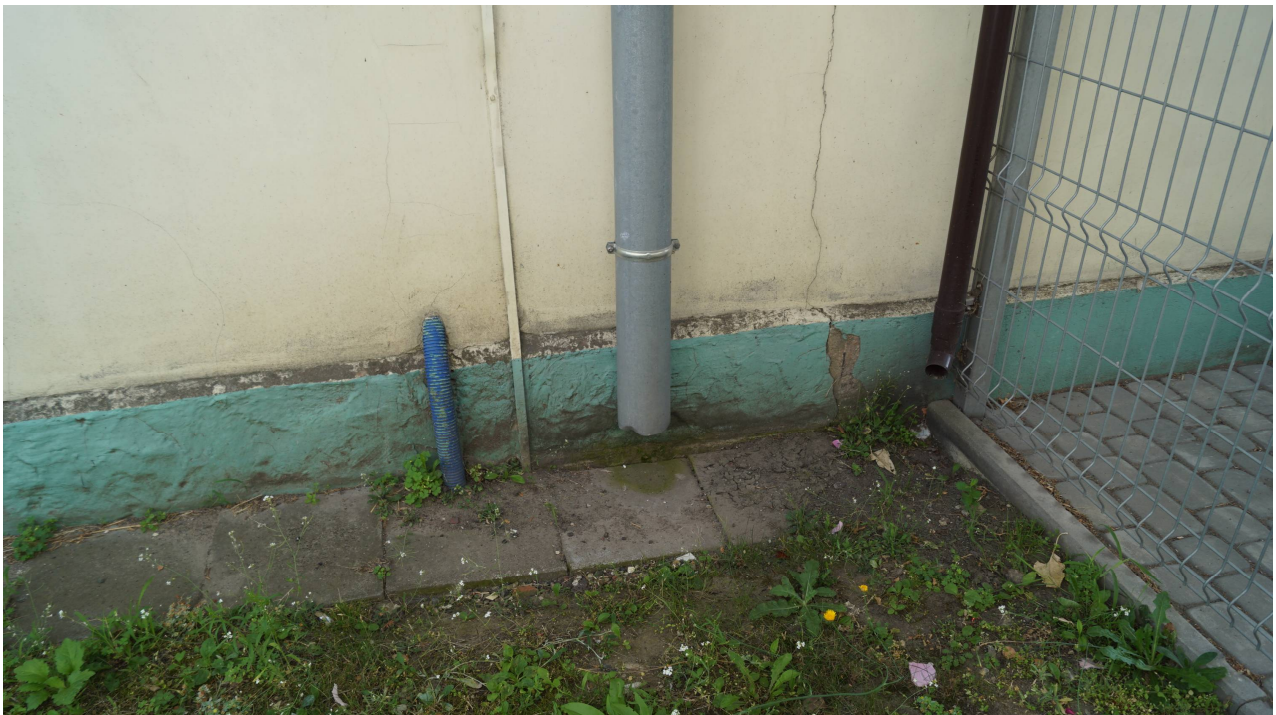
## ZESTAW ZDJĘĆ NR 4

### Elewacja południowa - stan techniczny średni:

- ściany z widocznymi zarysowaniami tynku, pionowa rysa wzdłuż dylatacji pomiędzy dobudówką a budynkiem dawnego kościoła, zabrudzeniami i przebarwieniami w strefie cokołowej ślady zawilgocenia, na cokole, widoczne uszkodzenia i ubytki farby elewacyjnej opaska z płyt chodnikowych miejscami zapadnięta,

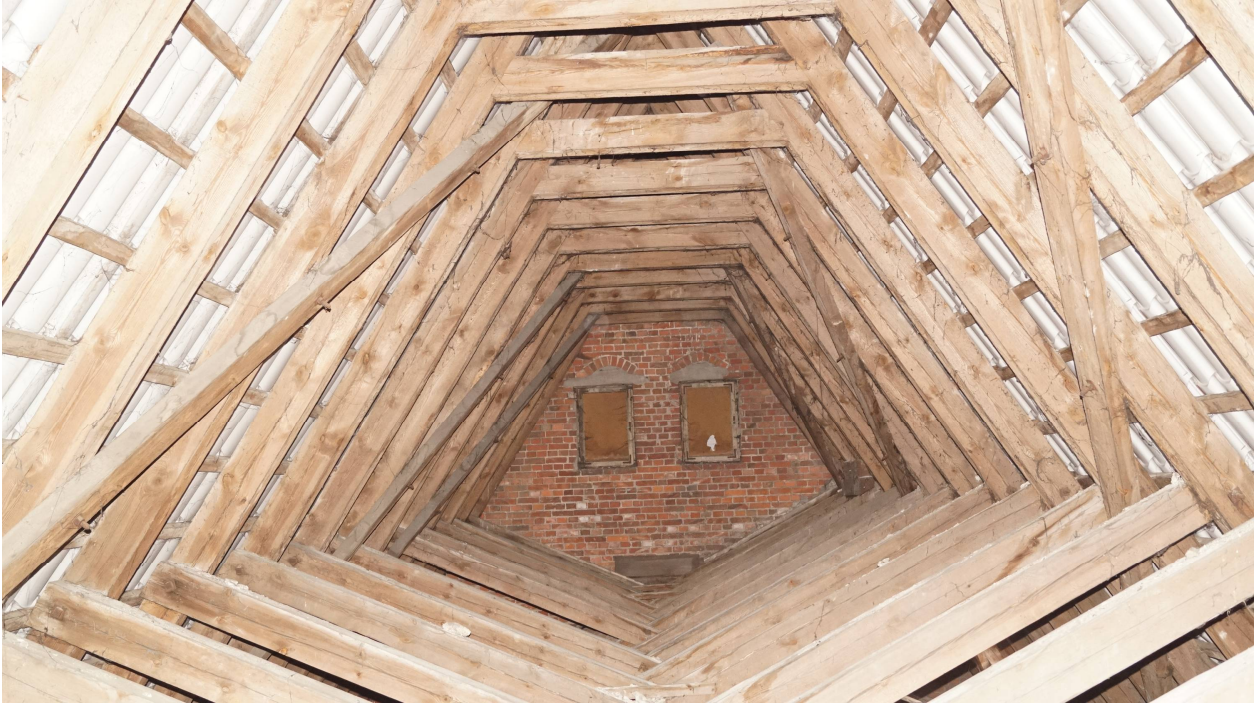
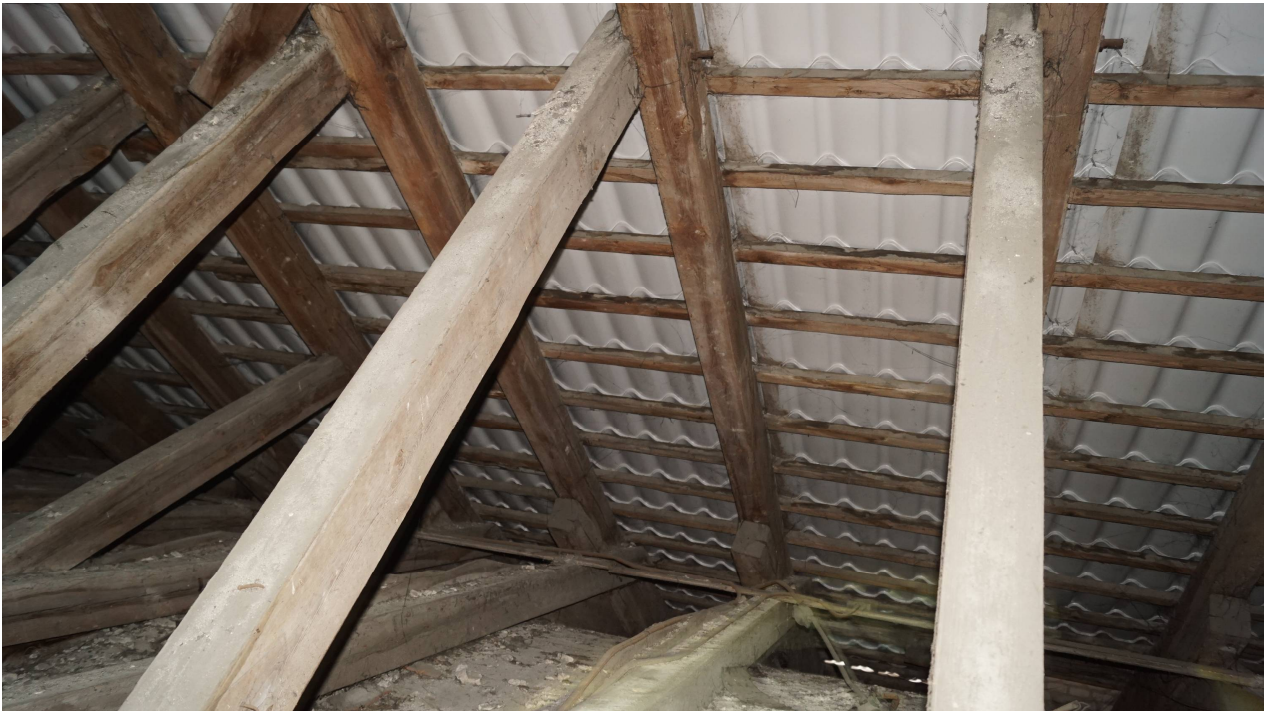
## ZESTAW ZDJĘĆ NR 5

### Dach nad budynkiem kościoła – konstrukcja - stan techniczny dobry:

- drewniana kolebkowa więźba dachowa z niewielkimi śladami zawilgoceń bez widocznych skażeń grzybami domowymi,

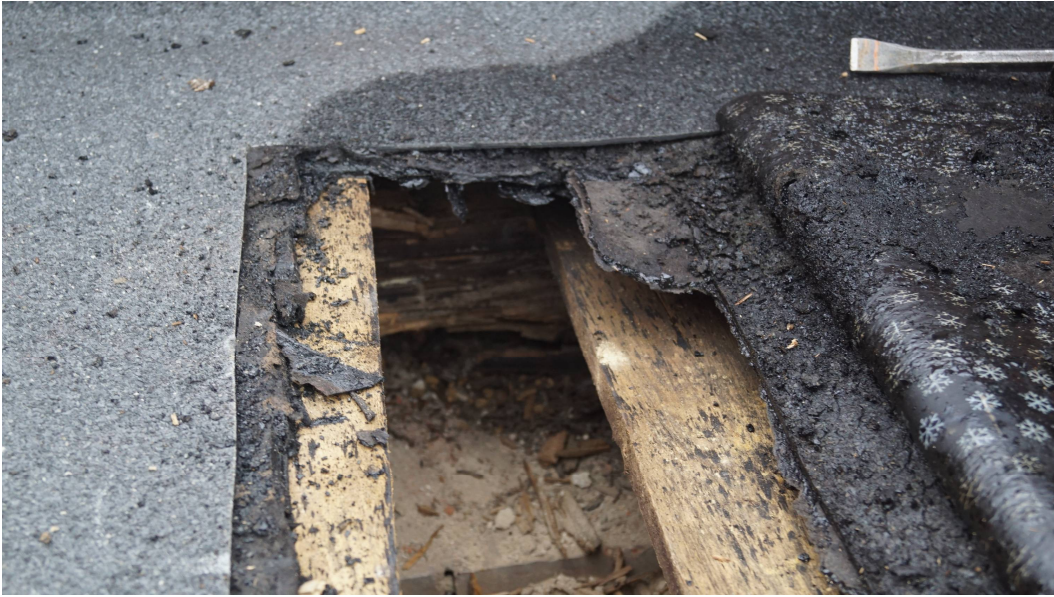
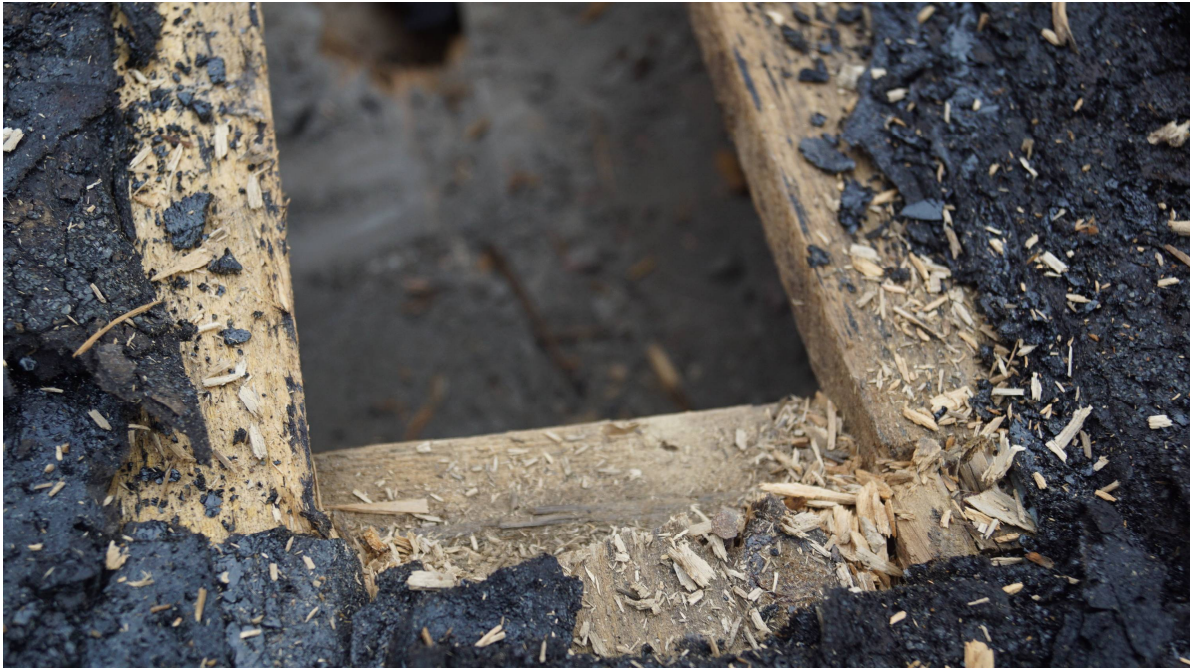
## ZESTAW ZDJĘĆ NR 6

Dach nad drugą kondygnacją dobudówki – konstrukcja - stan techniczny średni:

- spróchniała krokiew dachu nad pomieszczeniem nr 15, widoczne ugięcia deskowania dachu,

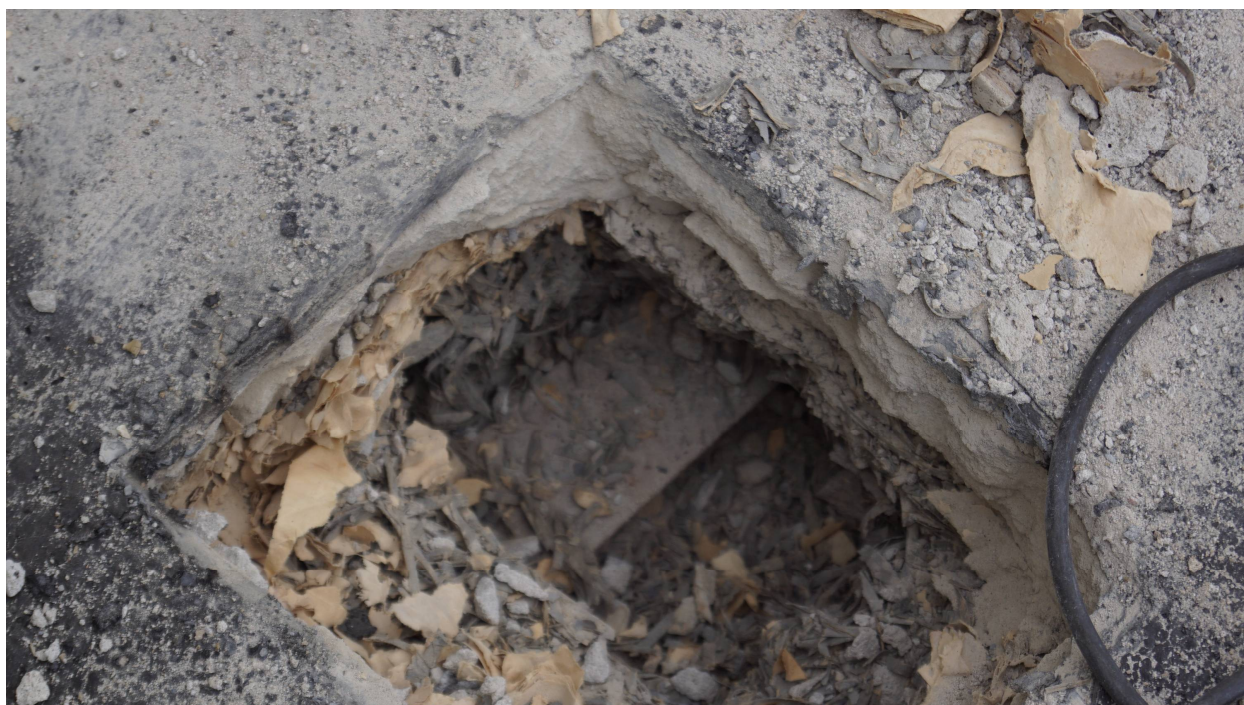
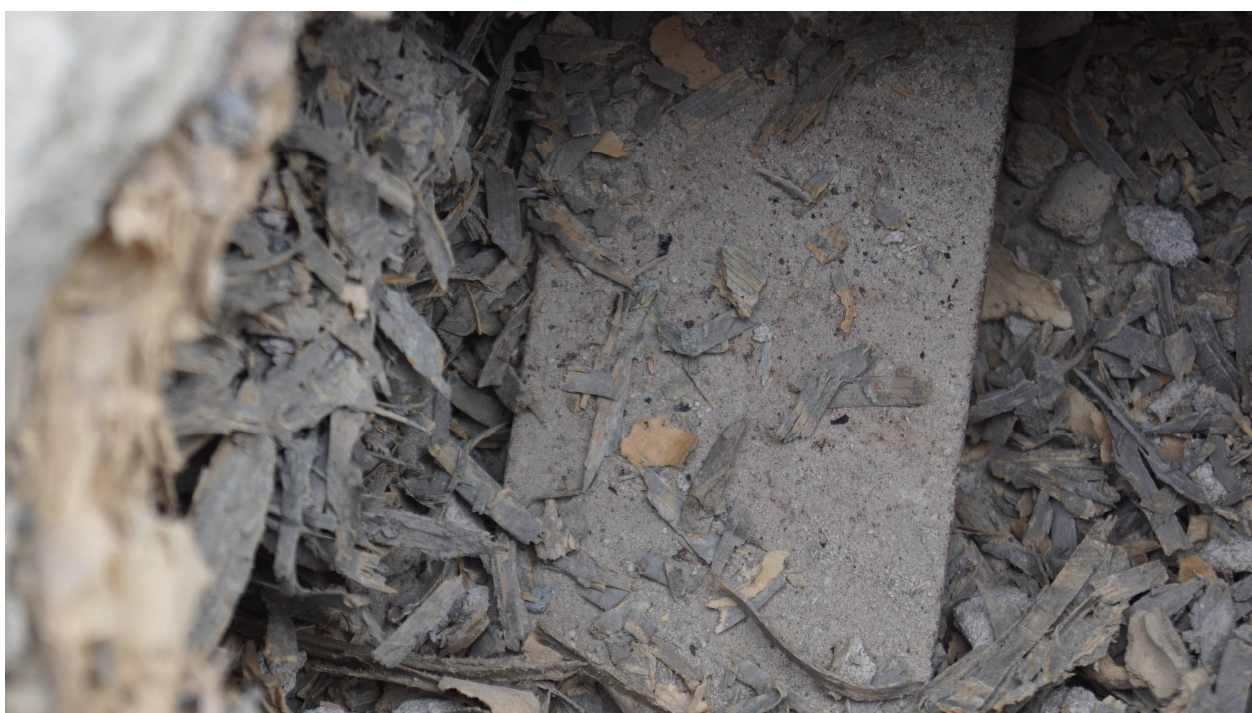
## ZESTAW ZDJĘĆ NR 7

Dach nad po. nr 5 – konstrukcja - stan techniczny dobry:

- konstrukcja stropodachu typu „Kleina” na belkach stalowych bez widocznych uszkodzeń i śladów korozji,

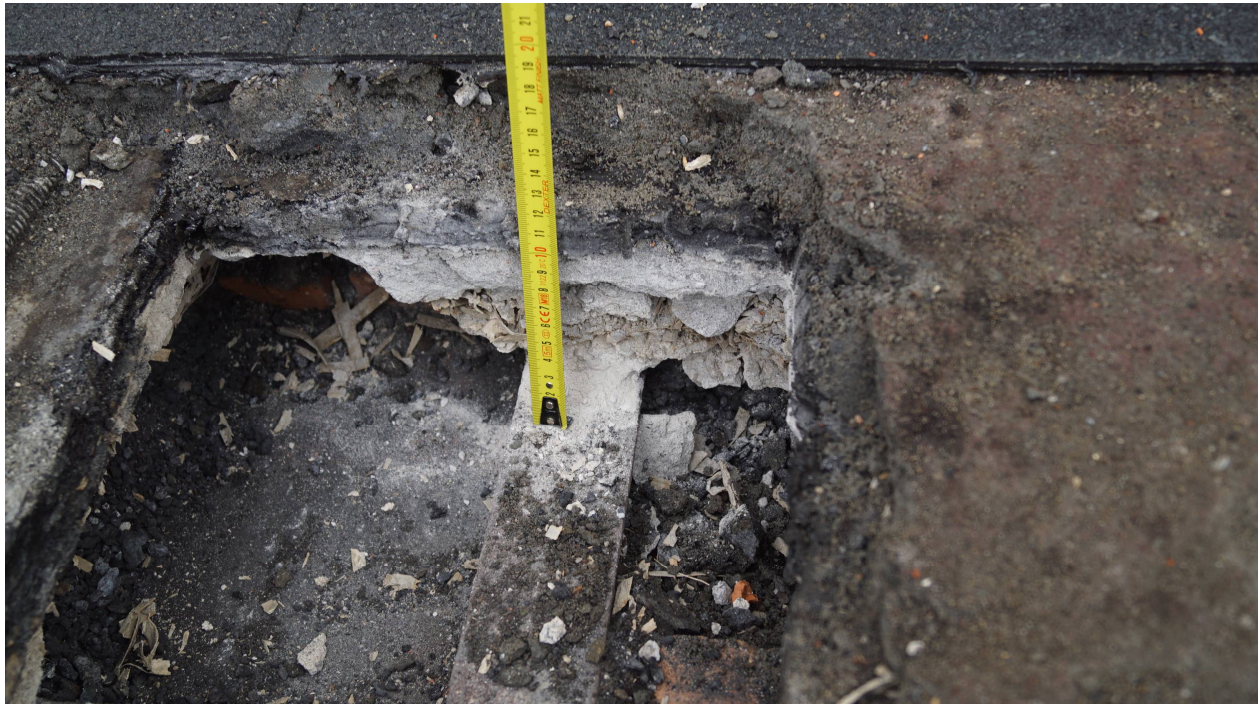
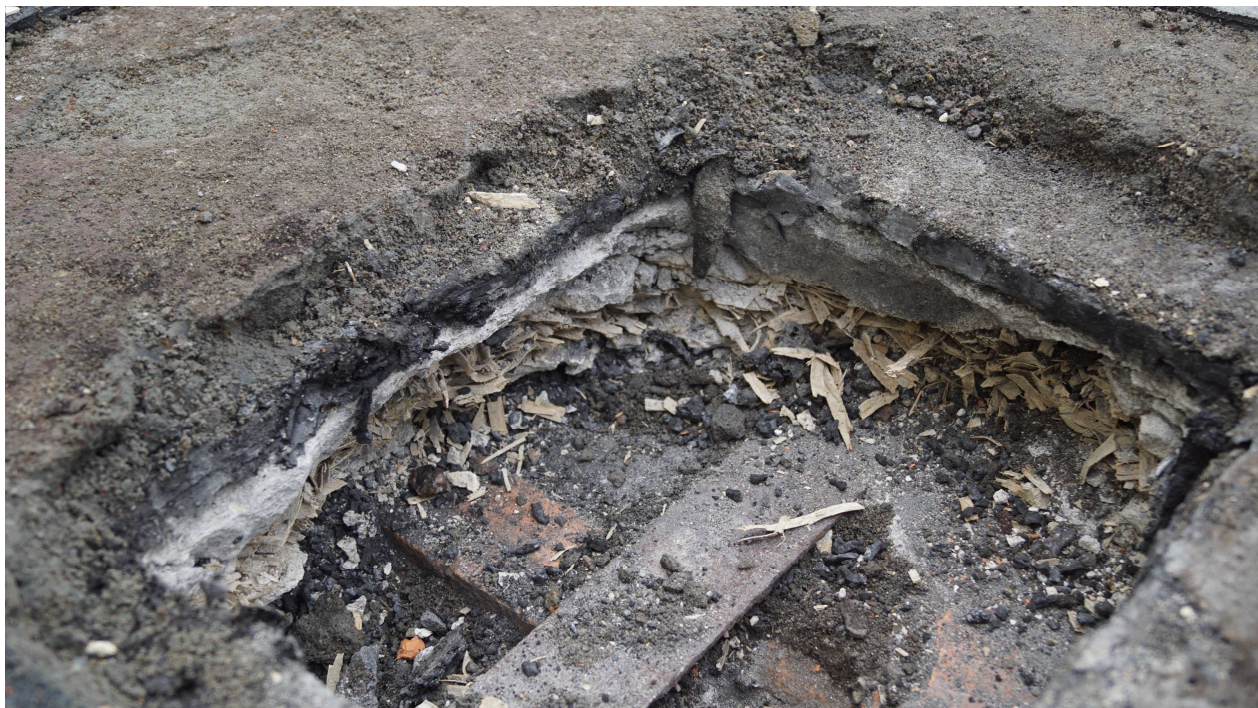
## ZESTAW ZDJĘĆ NR 8

### Dach tarasu – konstrukcja - stan techniczny dobry:

- konstrukcja stropodachu typu „Kleina” na belkach stalowych bez widocznych uszkodzeń i śladów korozji,

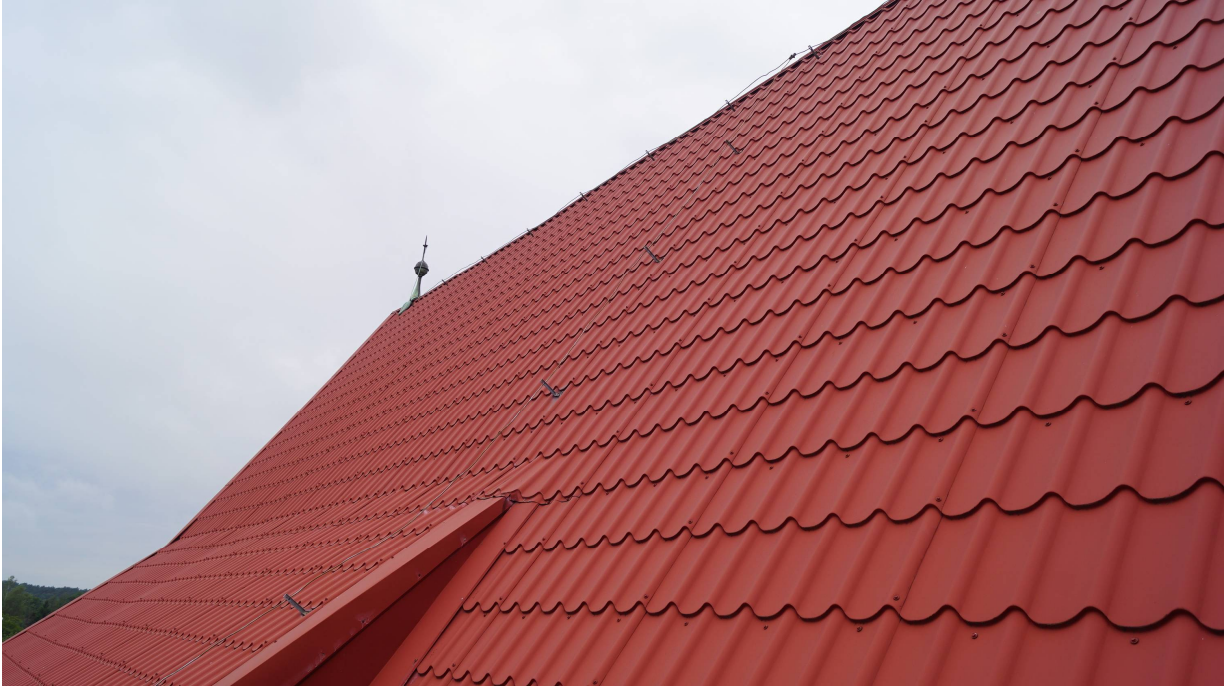
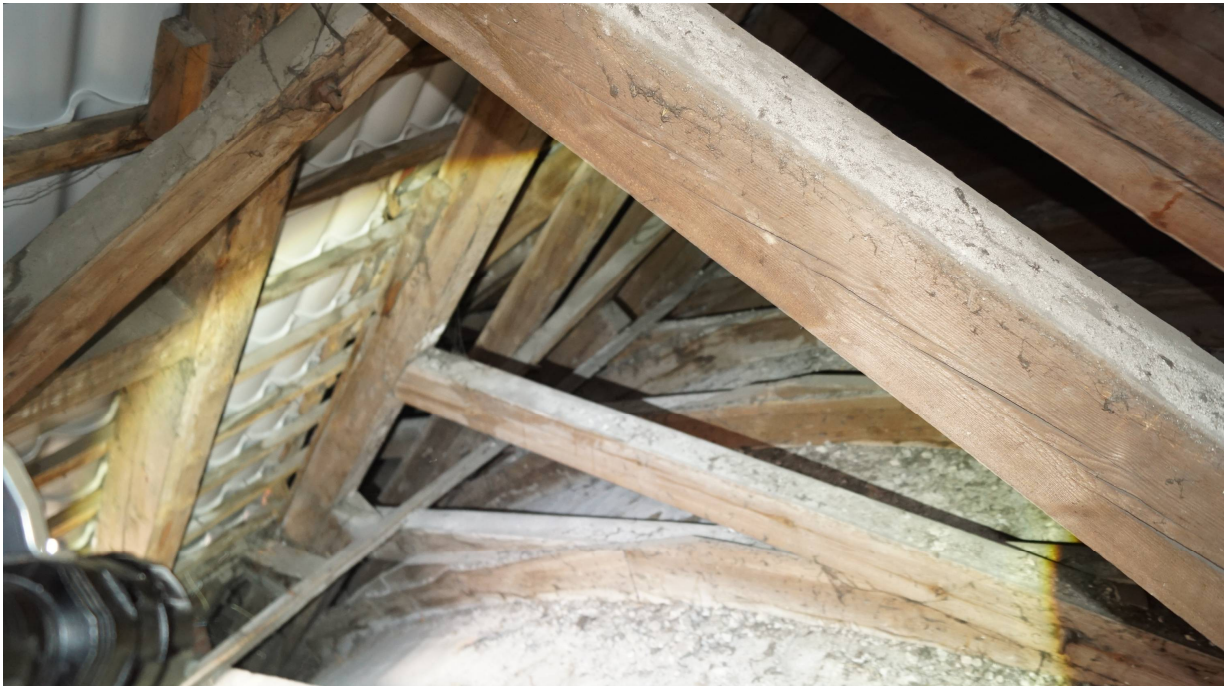
## ZESTAW ZDJĘĆ NR 9

### Dach nad budynkiem kościoła – pokrycie - stan techniczny średni:

- widoczne poluzowane śruby mocujące blachę pokrycia do łąt, pod blachę dachówka brak folii „wiatrowej”,

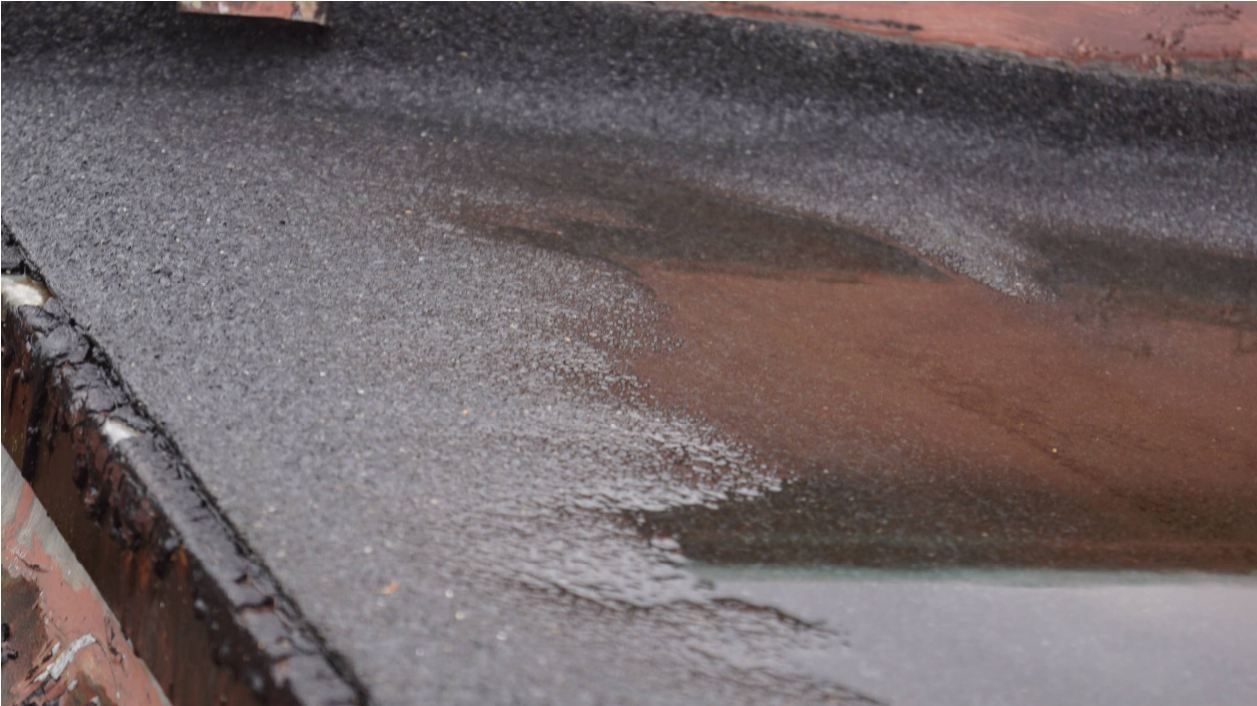
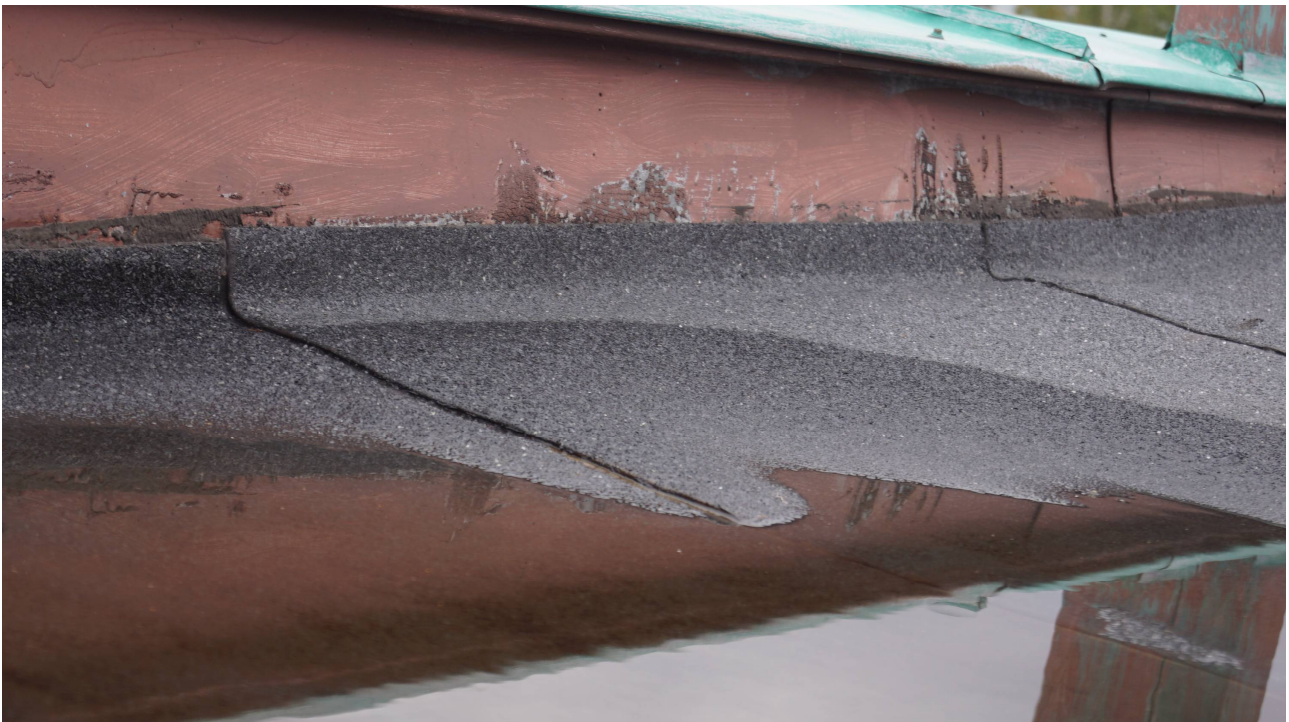
## ZESTAW ZDJĘĆ NR 10

### **Dach nad drugą kondygnacją dobudówki – pokrycie - stan techniczny średni:**

- pokrycie z papy z widocznymi zagłębieniami, nieszczelności przy przejściach rur przez dach, papa w kilku miejscach odspojona od podłoża, pod dachem pomieszczenia nr 4 i 16 widoczne ślady zawilgocenia świadczące o nieszczelności pokrycia dachowego,

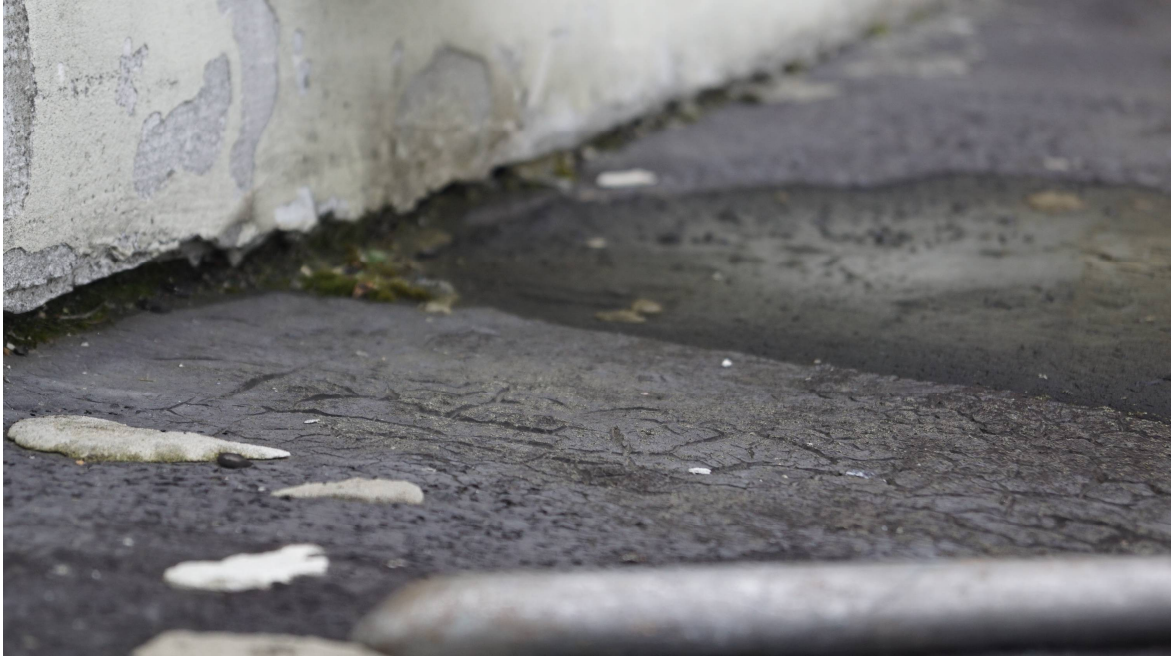
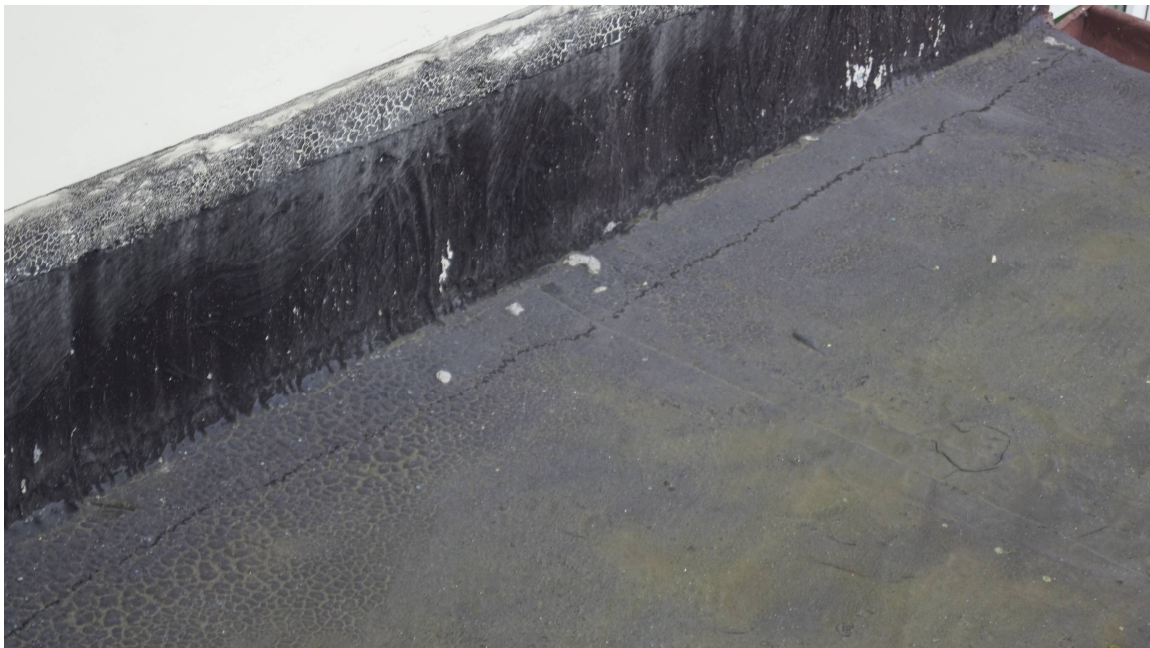
## ZESTAW ZDJĘĆ NR 11

### Dach nad pomieszczeniem nr 5 – pokrycie - stan techniczny zły:

- pokrycie z papy z widocznymi pęknięciami, papa utraciła swoje właściwości izolacyjne, papa w kilku miejscach odspojona od podłoża, pod dachem pomieszczenia widoczne ślady zawilgocenia świadczące o nieszczelności pokrycia dachowego,

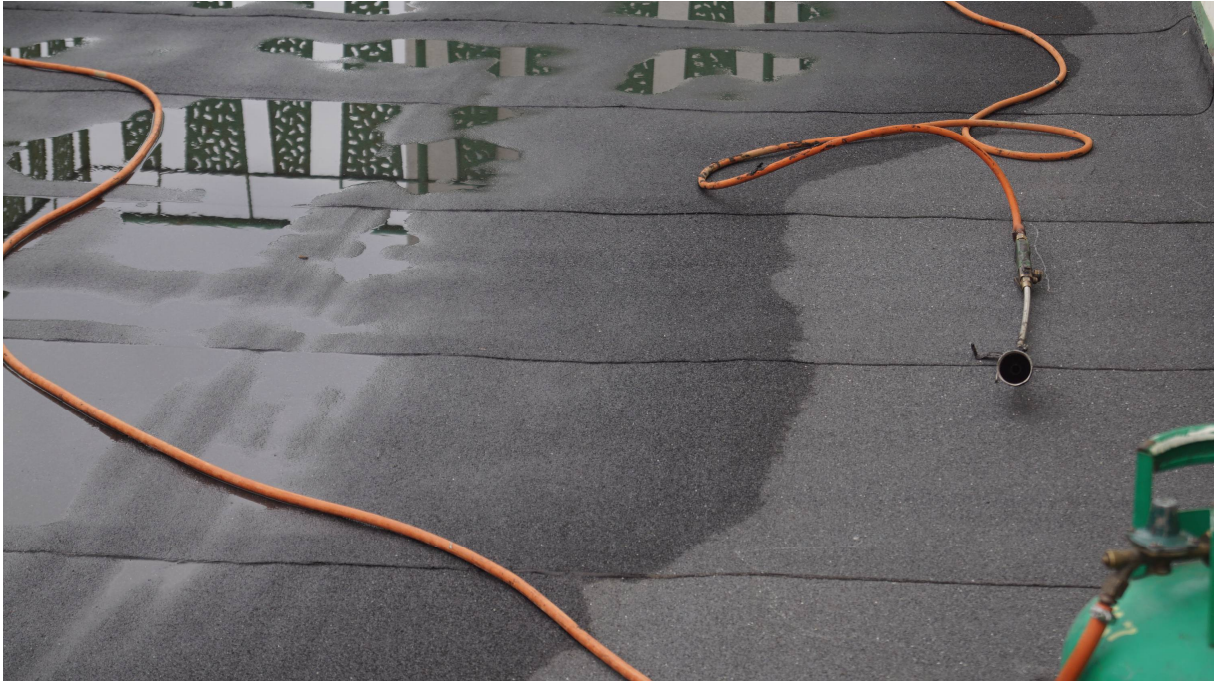
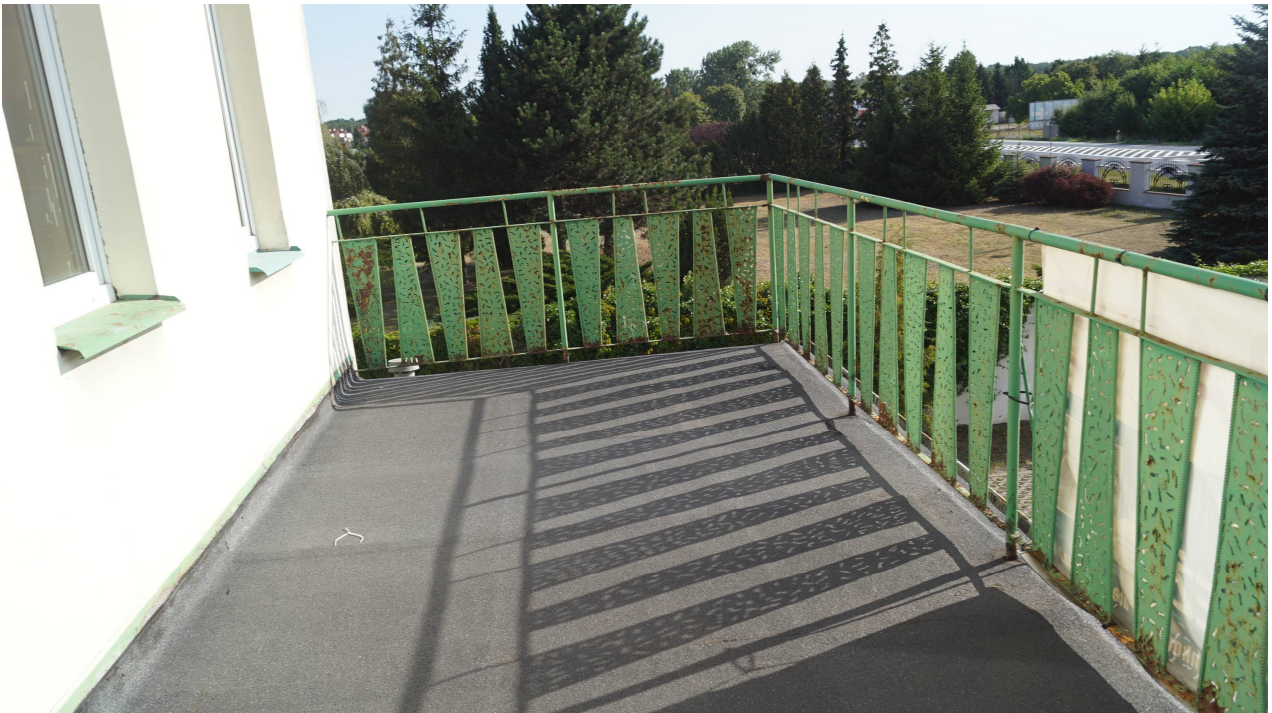
## ZESTAW ZDJĘĆ NR 12

### Dach tarasu – pokrycie - stan techniczny zły:

- pokrycie z papy utraciło swoje właściwości izolacyjne, pod papa zawilgocona szlichta, papa w kilku miejscach odspojona od podłoża, na powierzchni dachu widoczne zastoiny wody,
