# ZESTAW ZDJĘĆ NR 1

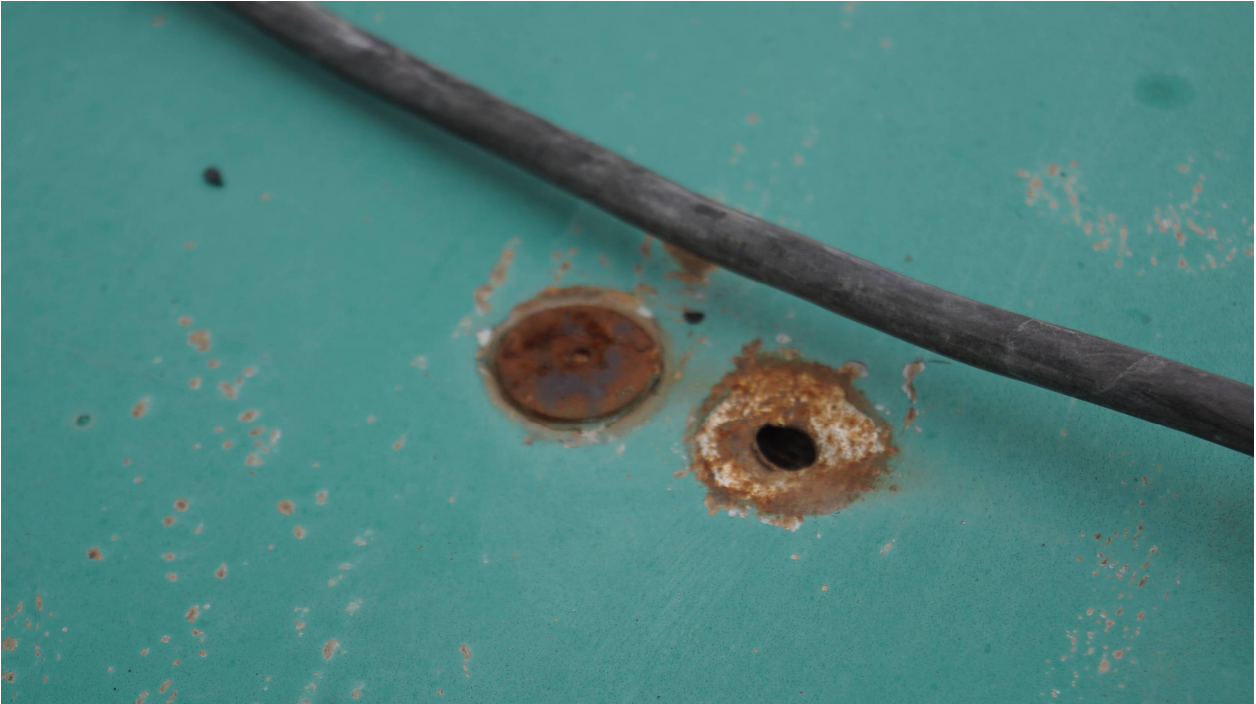
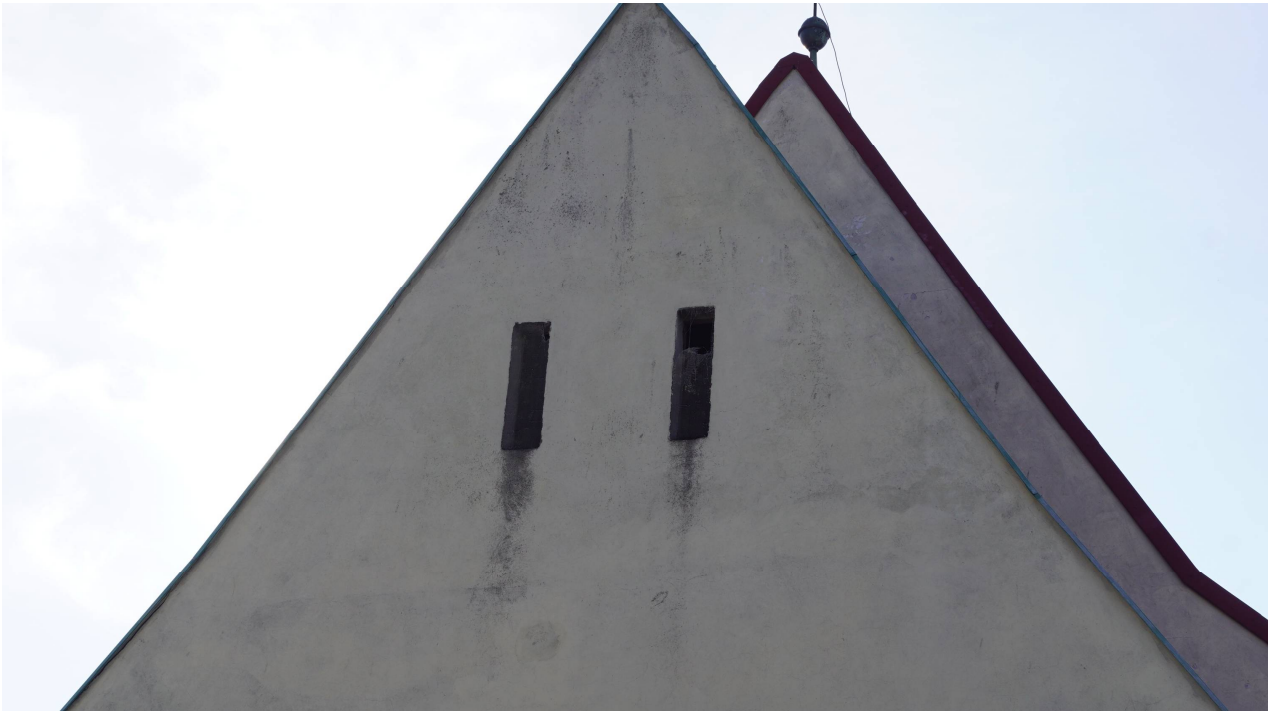
## ZESTAW ZDJĘĆ NR 13

### Obróbki blacharskie i odwodnienie dachu - stan techniczny średni:

- odróbki blacharskie zniszczone ze śladami korozji, widoczne miejsca z otworami po śrubach mocujących, odłączona rura spustowa od rynny na elewacji zachodniej, parapety okienne ze śladami korozji, brak parapetów zewnętrznych na oknach poddasza,

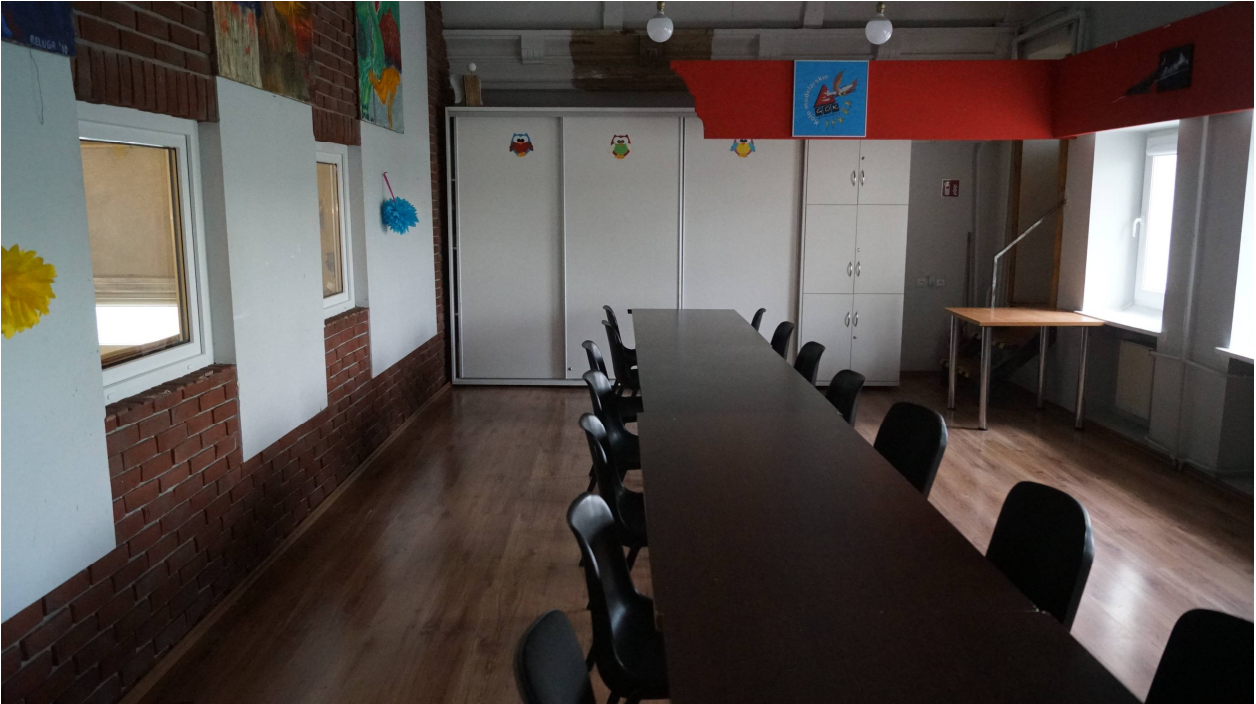
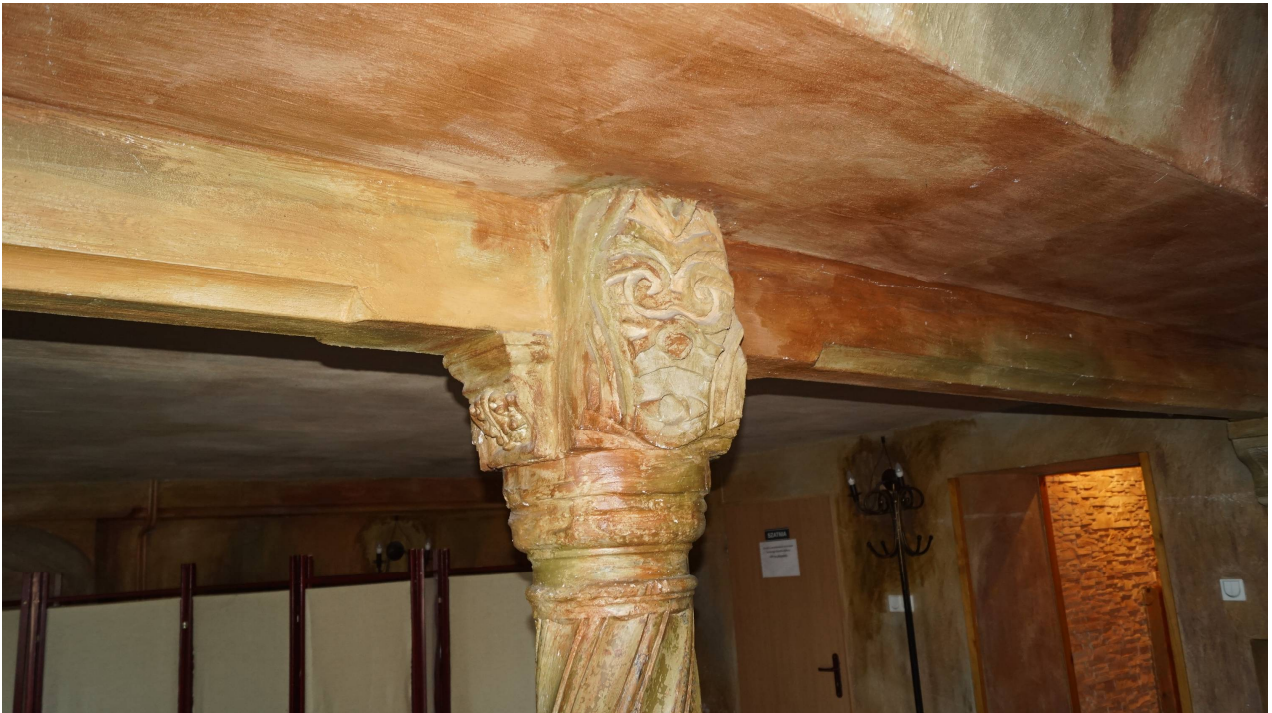
## ZESTAW ZDJĘĆ NR 14

### Strop wewnętrzny antresoli - stan techniczny dobry:

- drewniane strop antresoli bez widocznych śladów uszkodzeń i ugięć,

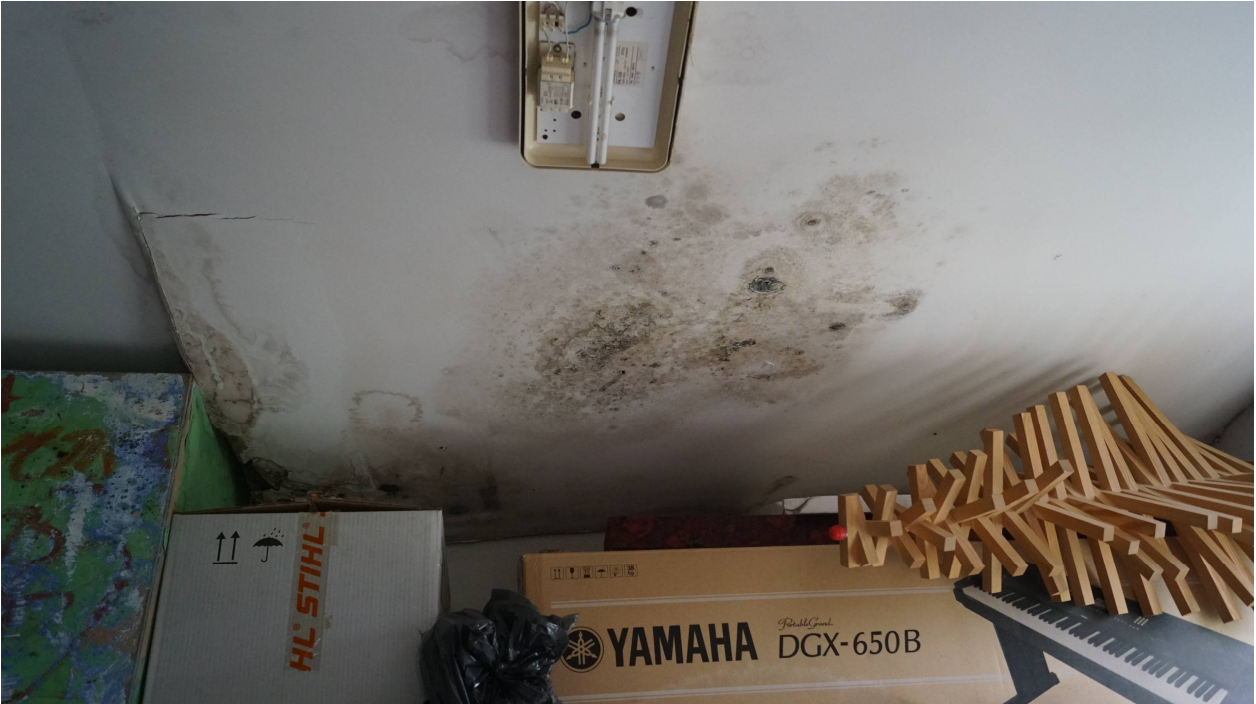
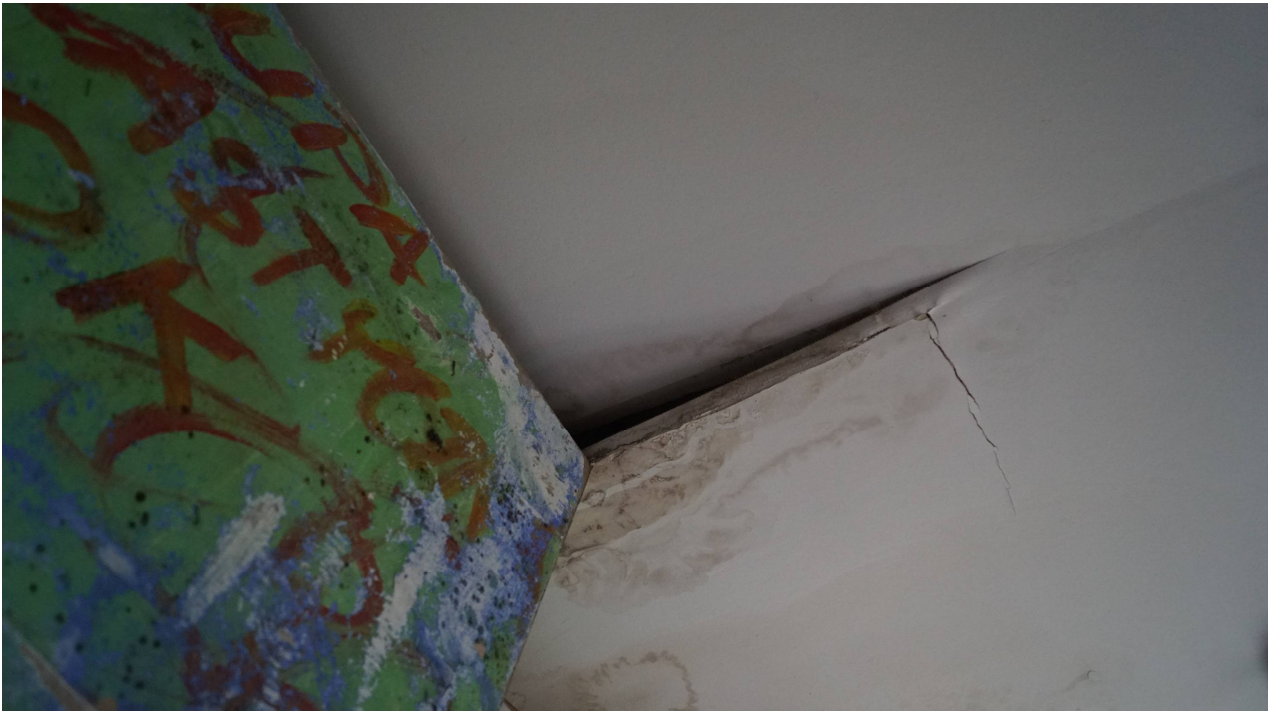
## ZESTAW ZDJĘĆ NR 15

### Pomieszczenia wewnętrzne piętro - stan techniczny zadawalający:

- na suficie w pomieszczeniu nr 16, 17 i 18 widoczne ślady zawilgocenia i ogniska rozwoju grzybów domowych,

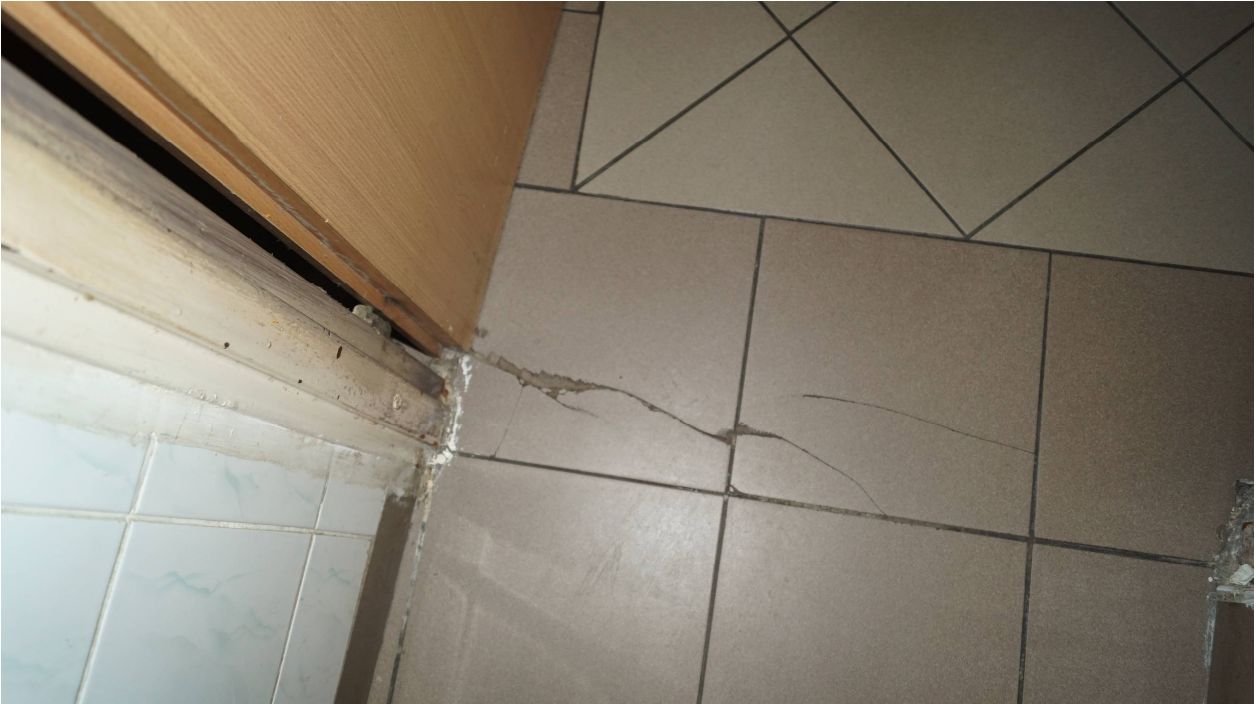
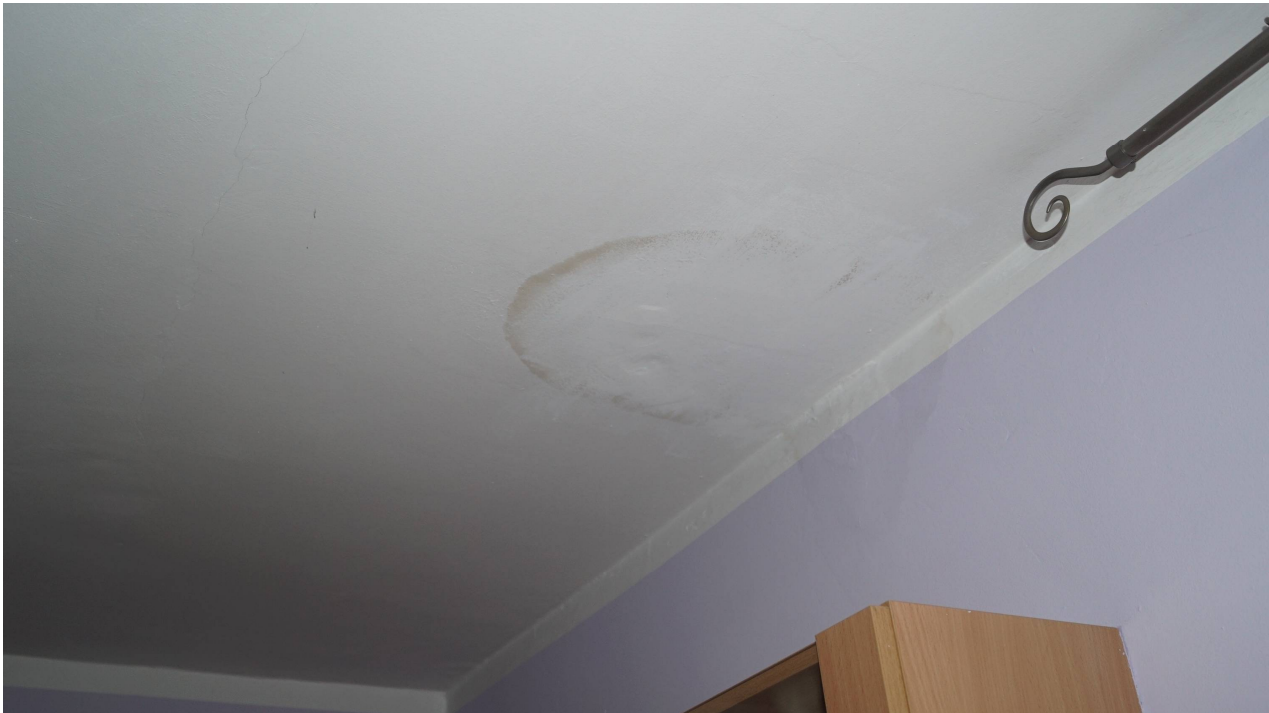
## ZESTAW ZDJĘĆ NR 16

### Pomieszczenia wewnętrzne parter - stan techniczny zadawalający:

- pęknięte płytki podłogowe w pomieszczeniu nr 4, na suficie pomieszczenia nr 5 widoczne ślady zawilgocenia,

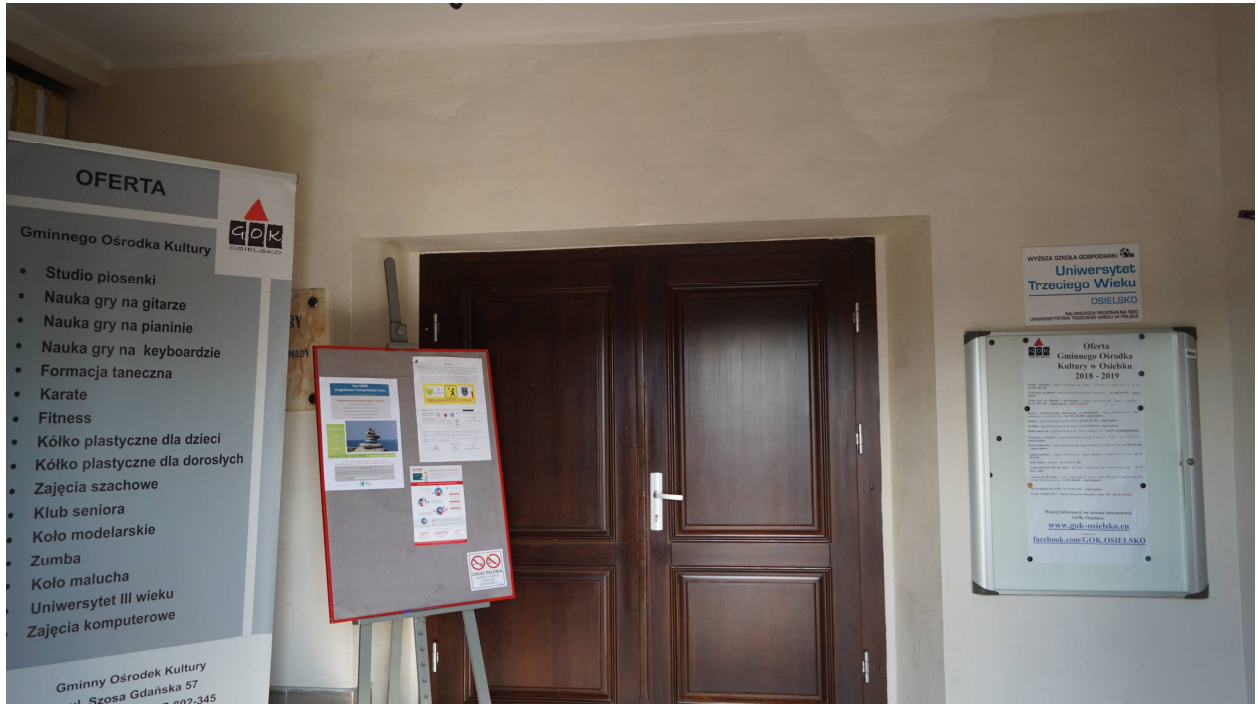
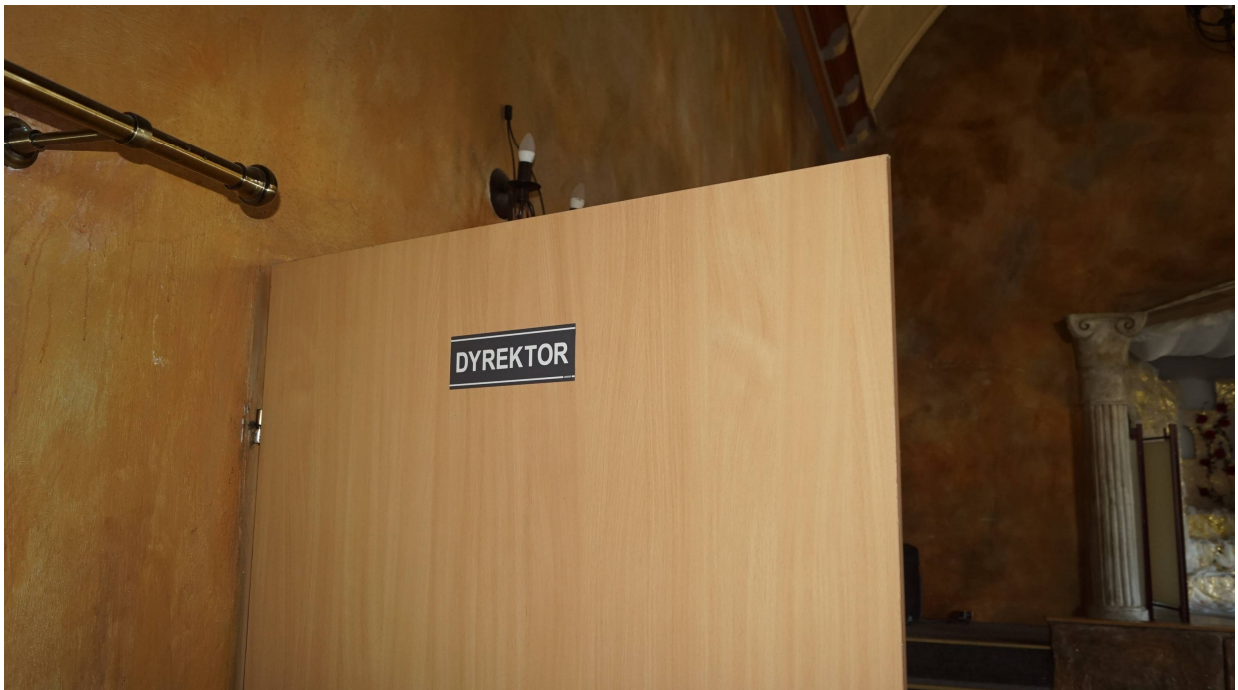
## ZESTAW ZDJĘĆ NR 17

### Stołarka drzwiowa zewnętrzna i wewnętrzna - stan techniczny zadawalający:

- nie stwierdzono uszkodzeń i zniszczeń drzwi wejściowych i wewnętrznych

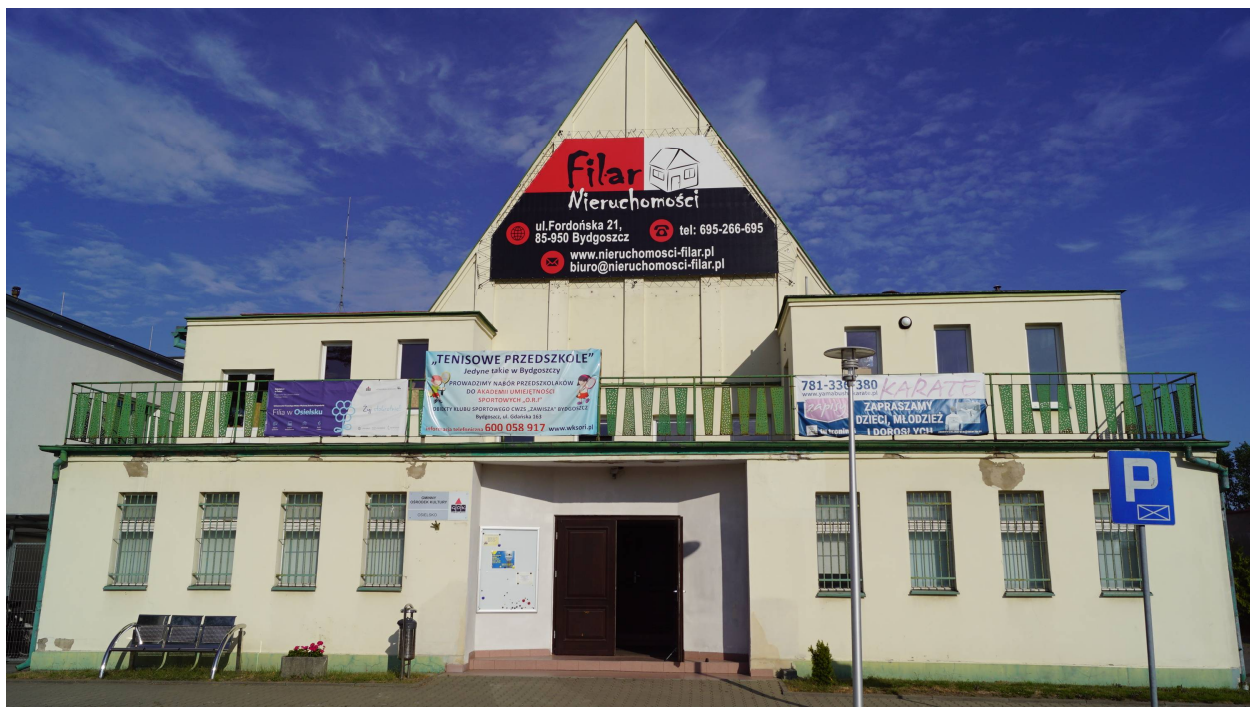
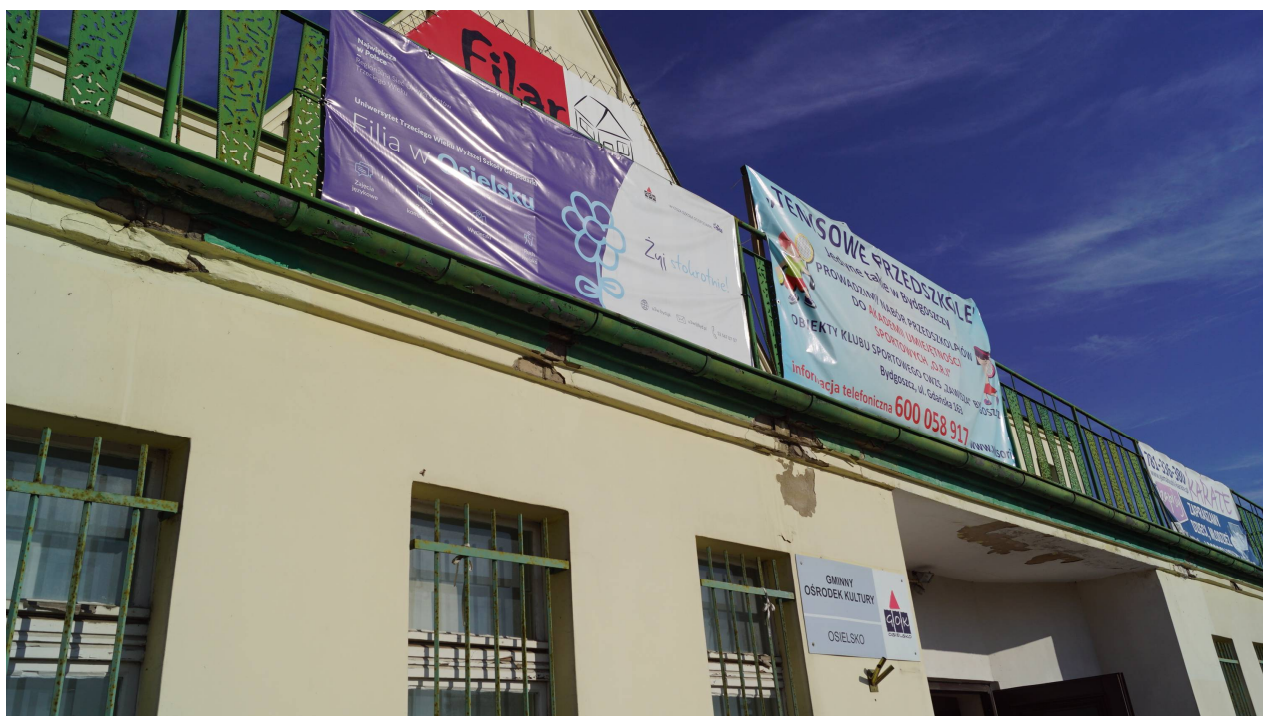
## ZESTAW ZDJĘĆ NR 18

### Stolarka okienna - stan techniczny zadawalajacy:

- okna PCV bez uszkodzeń i zniszczeń, okna drewniane na elewacji wschodniej zniszczone,

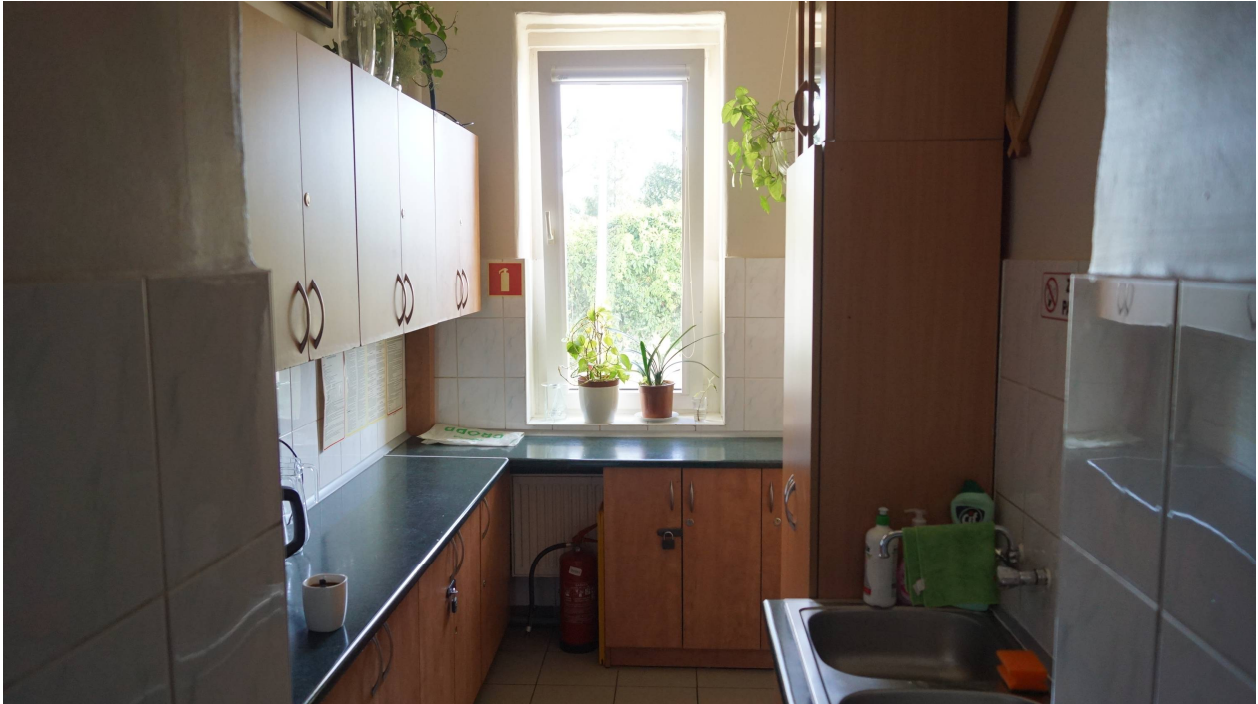
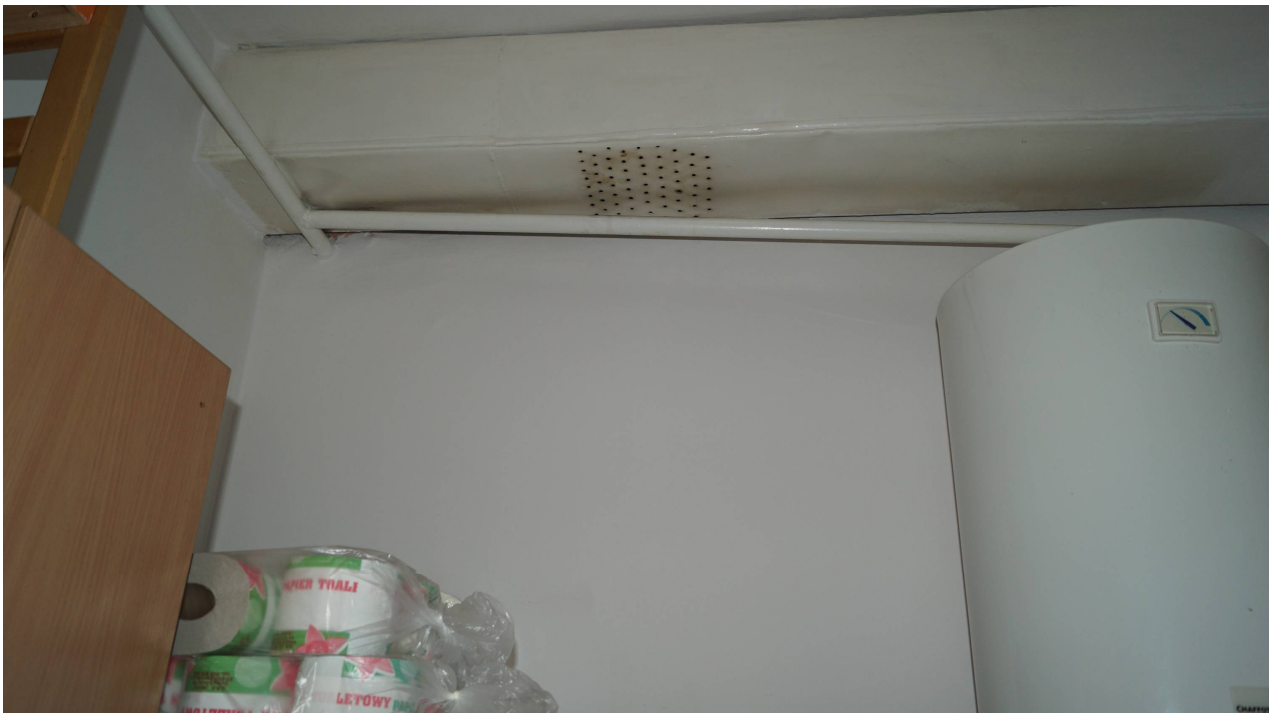
## ZESTAW ZDJĘĆ NR 19

### Instalacja wod-kan - stan techniczny zadawalający:

- nie stwierdzono uszkodzeń i przecieków instalacji wod-kan,

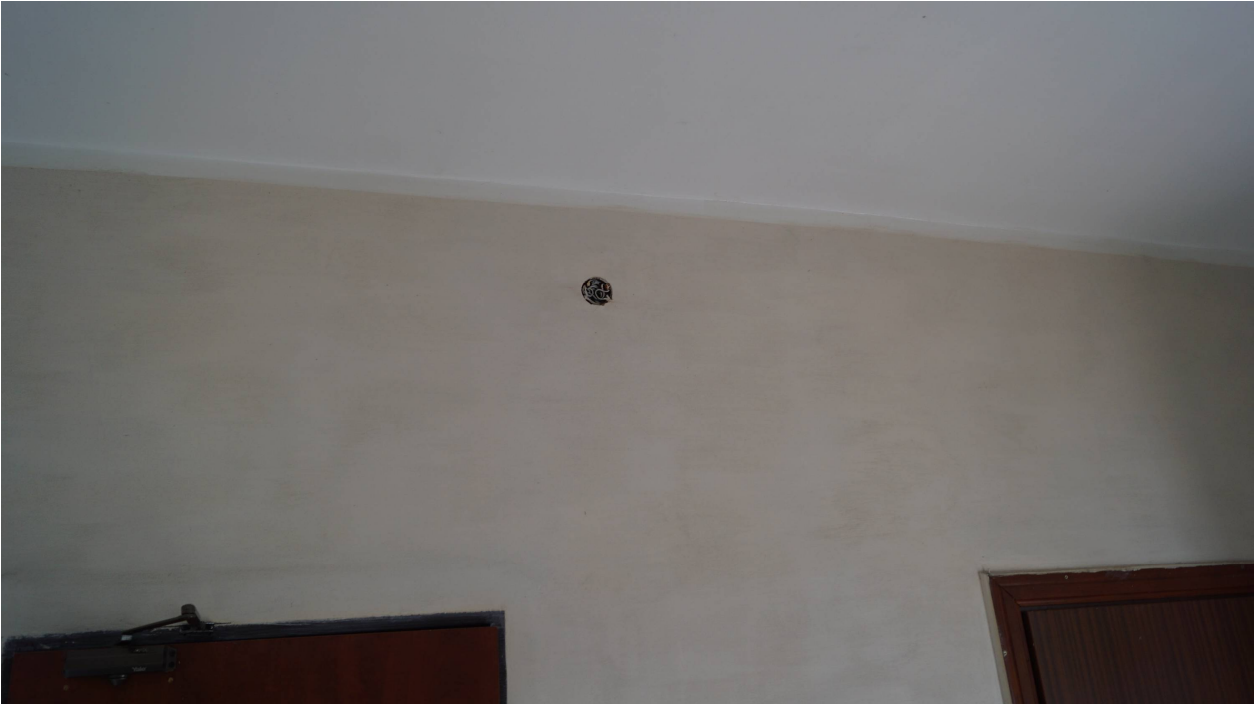
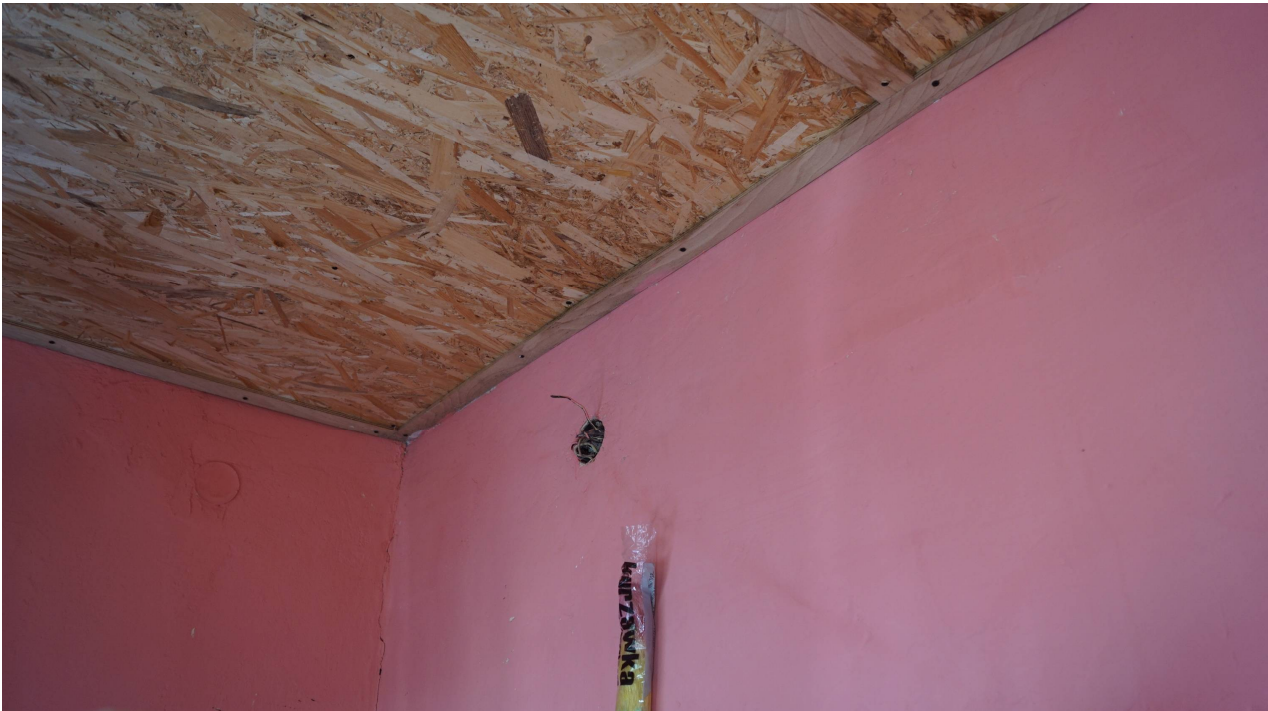
## ZESTAW ZDJĘĆ NR 20

### Instalacja elektryczna - stan techniczny zadawalajacy:

- w pomieszczeniu nr 1 i 16 puszki elektryczne są niezadeklowane,

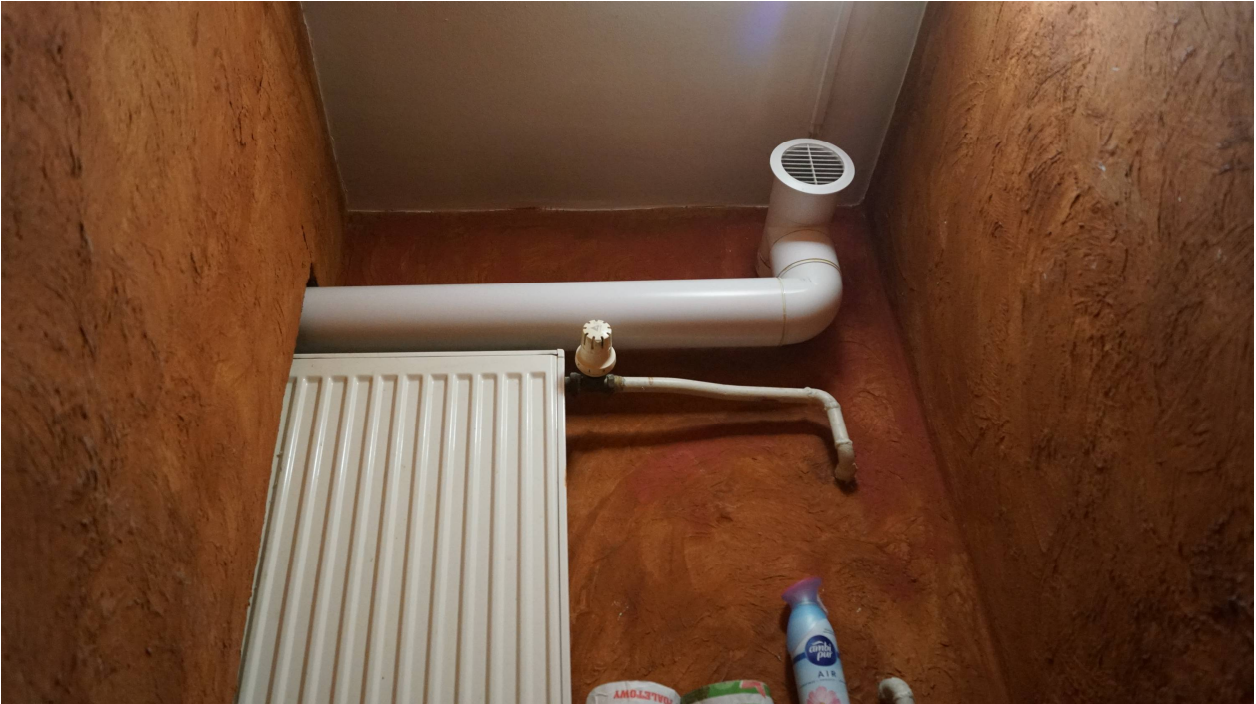
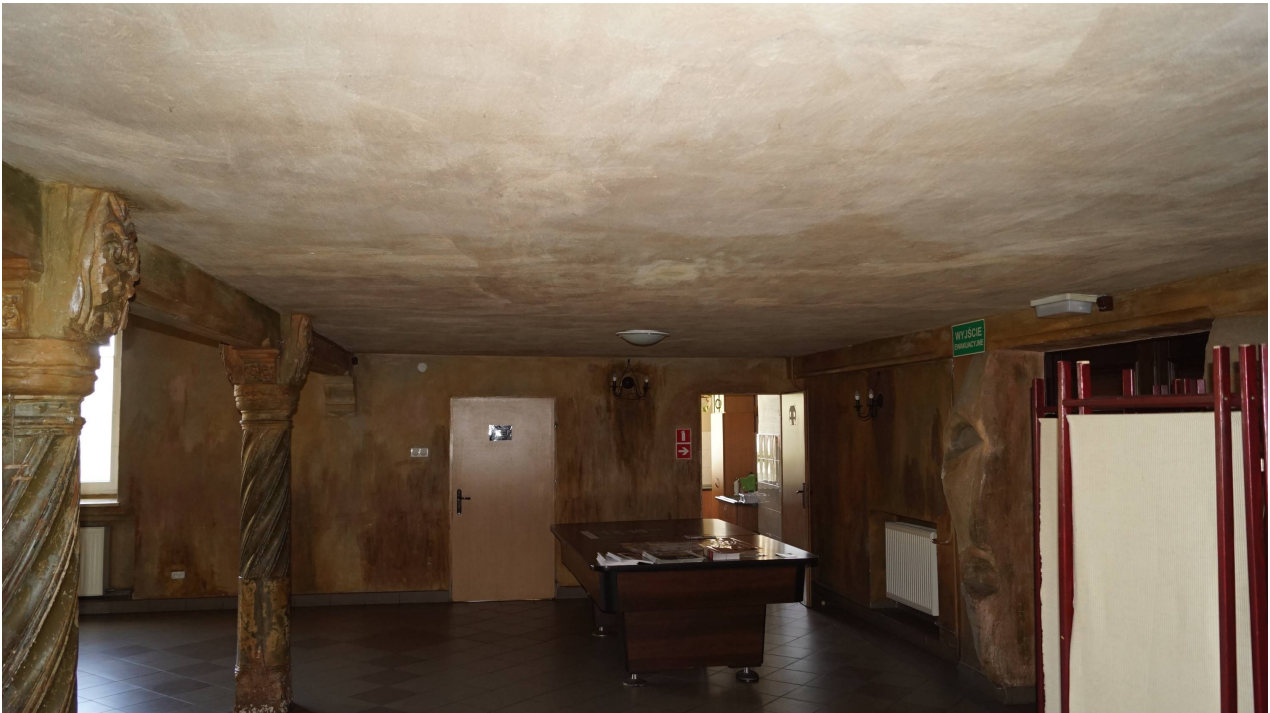
## ZESTAW ZDJĘĆ NR 21

### Instalacja c.o. – stan techniczny zadawalający:

- nie stwierdzono uszkodzeń i przecieków instalacji c.o.,

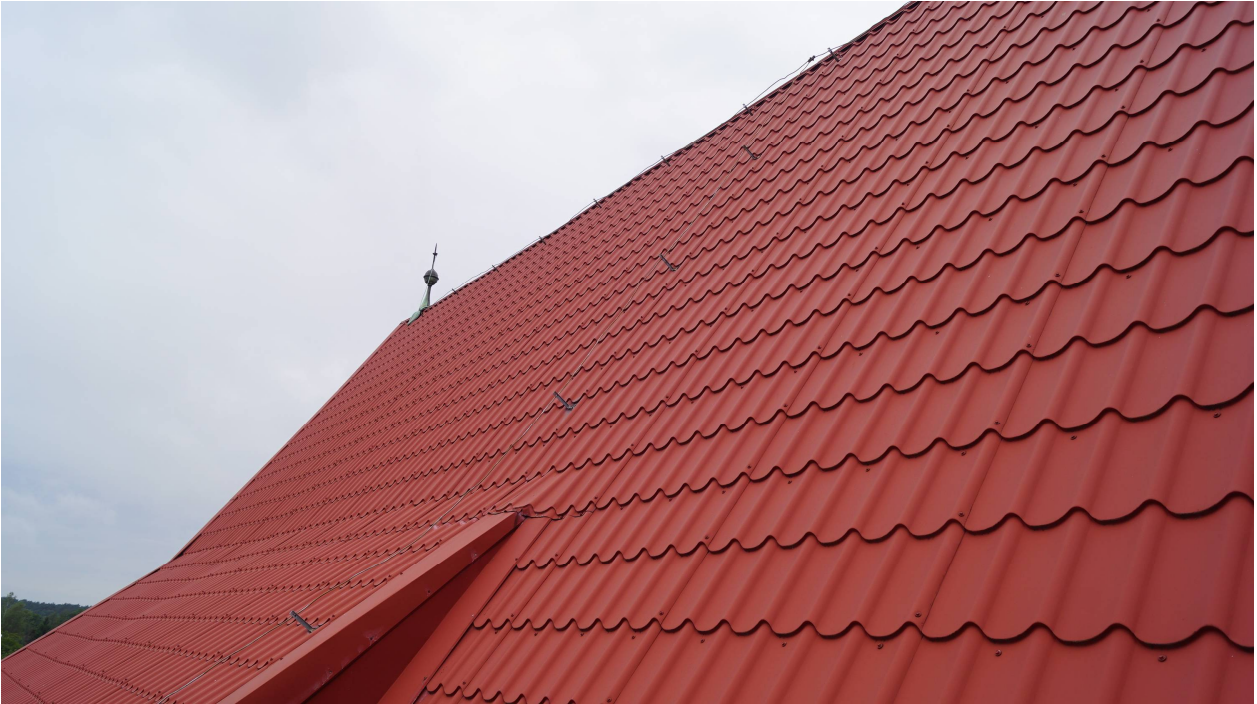
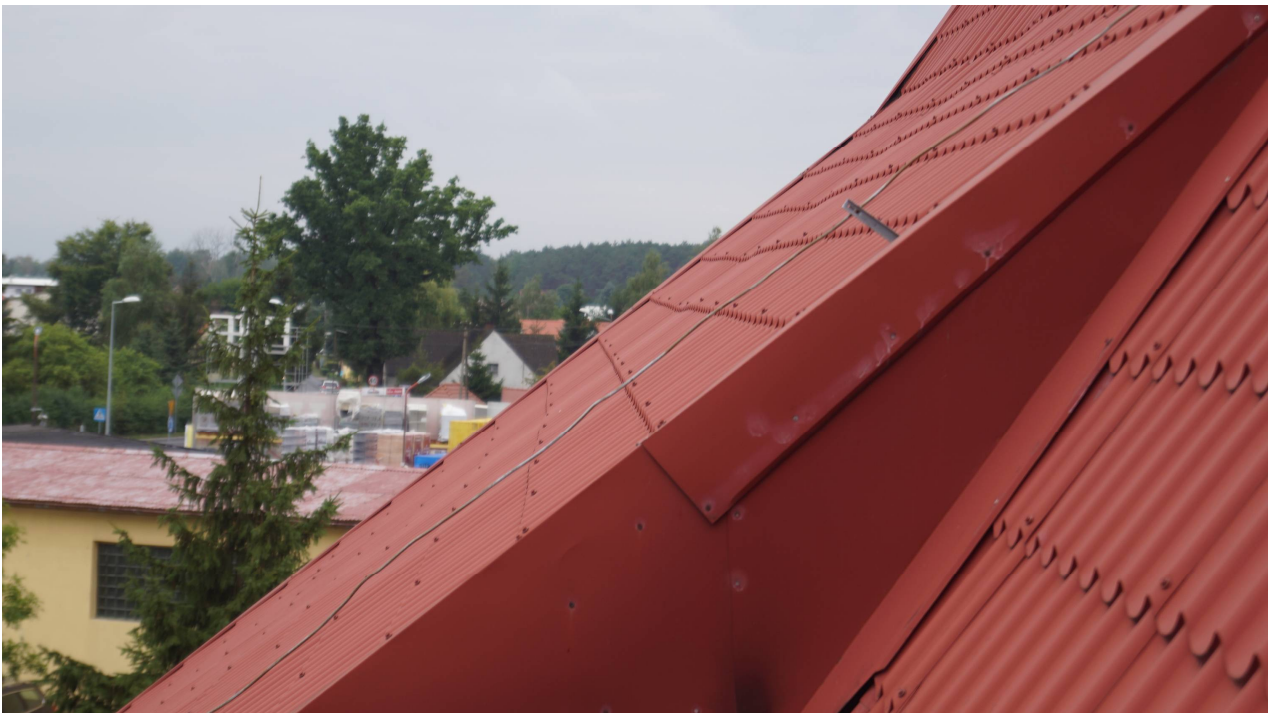
## ZESTAW ZDJĘĆ NR 22

### Instalacja odgromowa – stan techniczny zadawalajacy:

- widoczna korozja na zwodach instalacji odgromowej,

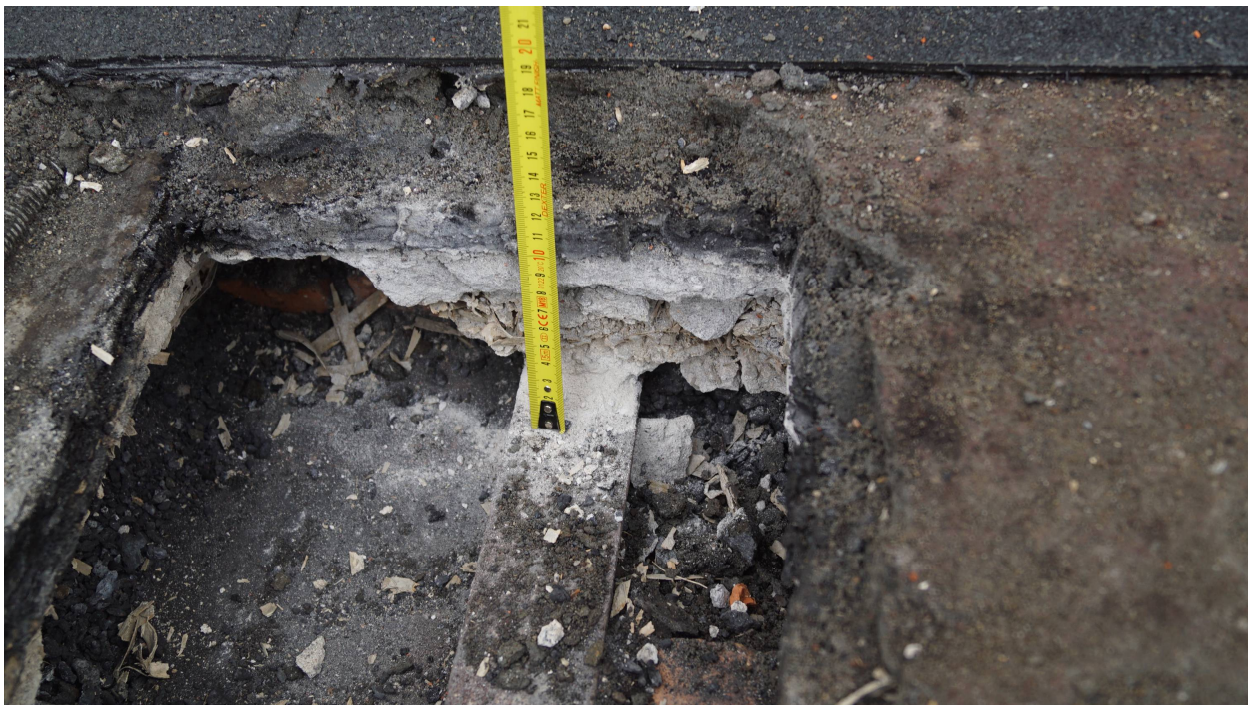
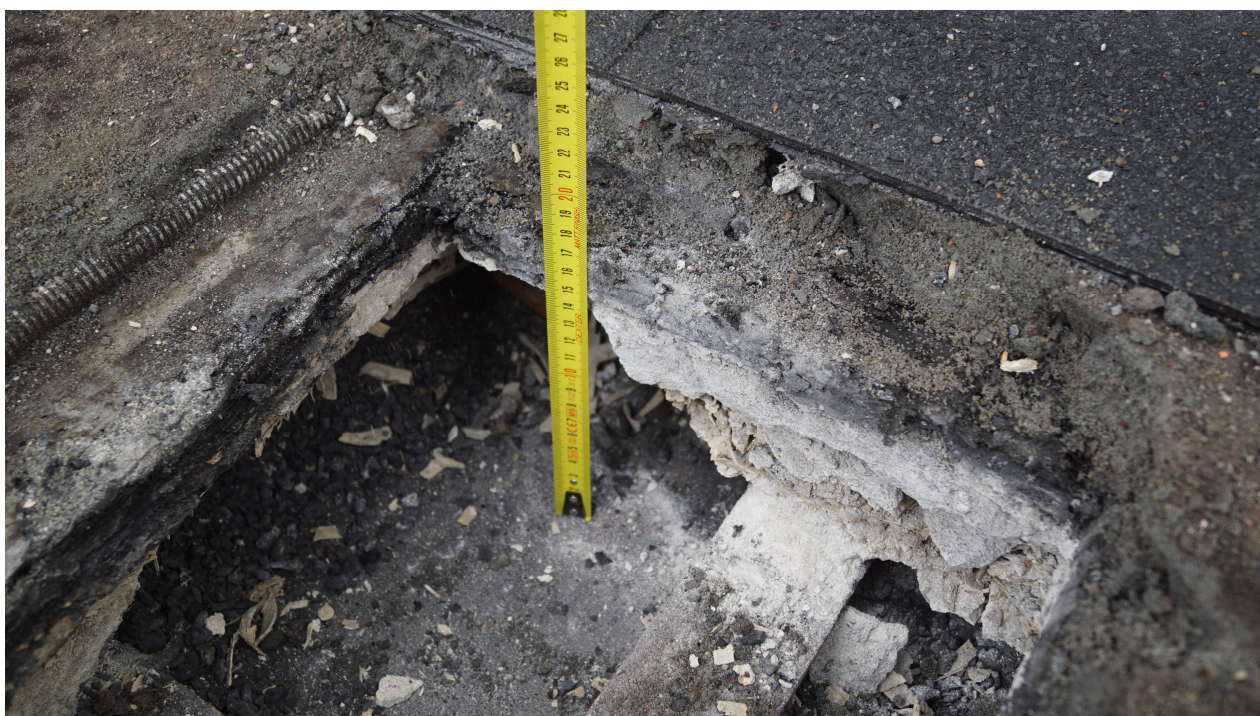
## ZESTAW ZDJĘĆ NR 23

### Odkrywka nr 1 - stropodach tarasu:

stwierdzono następujące warstwy patrząc od góry:

- 2 x papa gr. ok. 1 cm,
- szlichta gr. 3 cm – zawilgocona,
- kilka warstw papy gr. ok. 3 cm,
- szlichta spadkowa gr. 4 cm,
- suprema gr. 5 cm,
- wypełnienie granulat z popiołów paleniskowych gr. ok. 6 cm,
- strop „Kleina” półciężki na belkach stalowych dwuteowych I 140 o rozstawie osiowym co 86 cm,
- tynk gr. 1,5 cm,

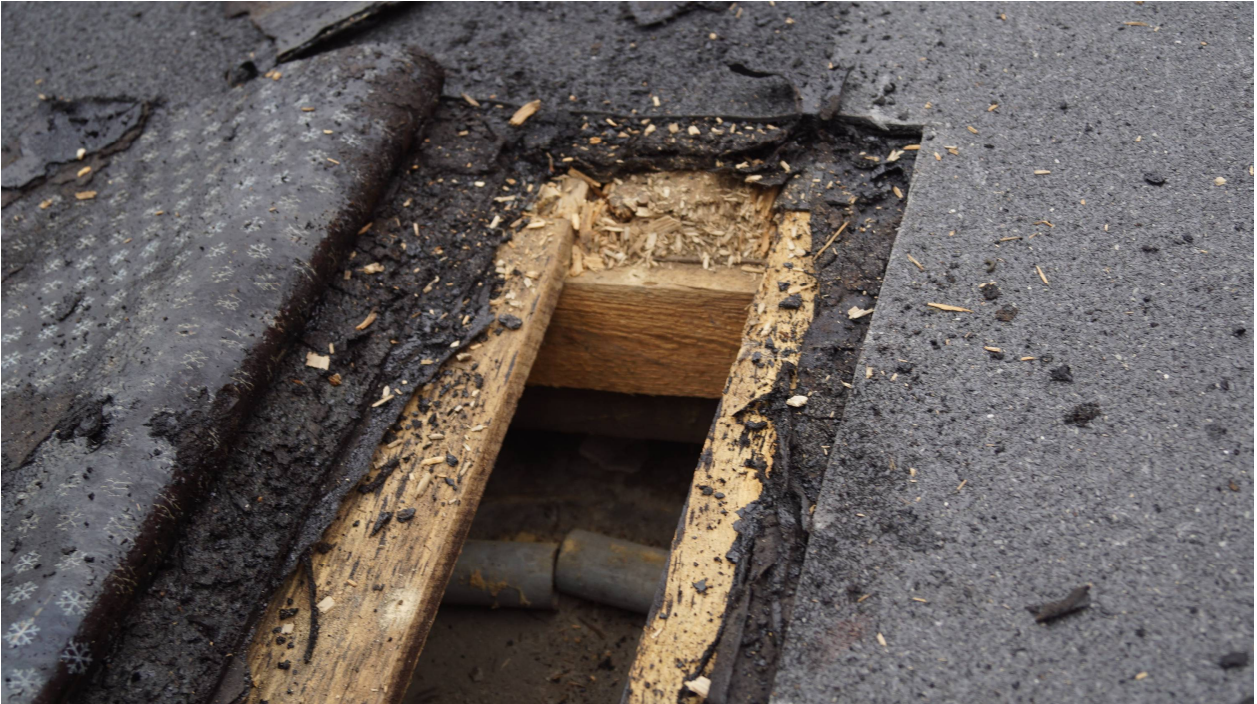
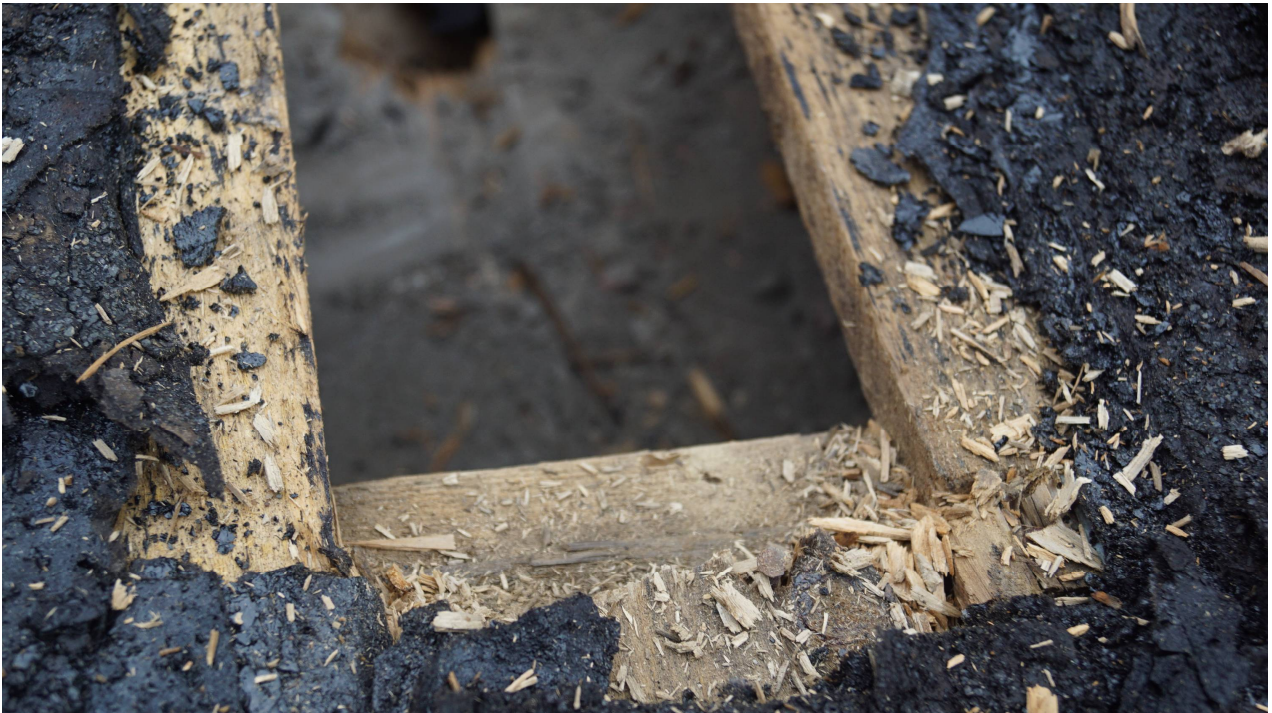
## ZESTAW ZDJĘĆ NR 24

**Odkrywka nr 2** – dach nad pomieszczeniem nr 15:  
stwierdzono następujące warstwy patrząc od góry:

- 2 x papa gr. ok. 1 cm,
- deskowanie gr. 2,5 cm,
- krokwie 6 x 17 cm,
- pustka powietrzna ok. 10cm,
- sufit podwieszony z płyt wiórowych,
