# ZESTAW ZDJĘĆ NR 1

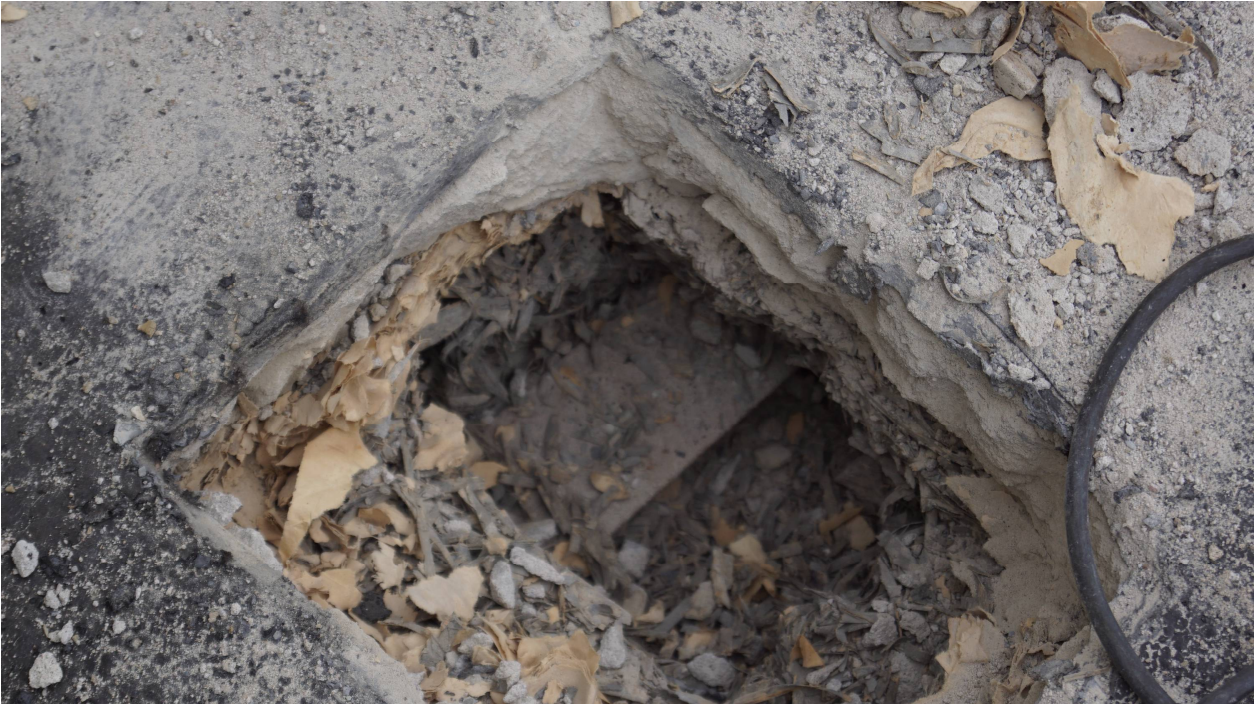
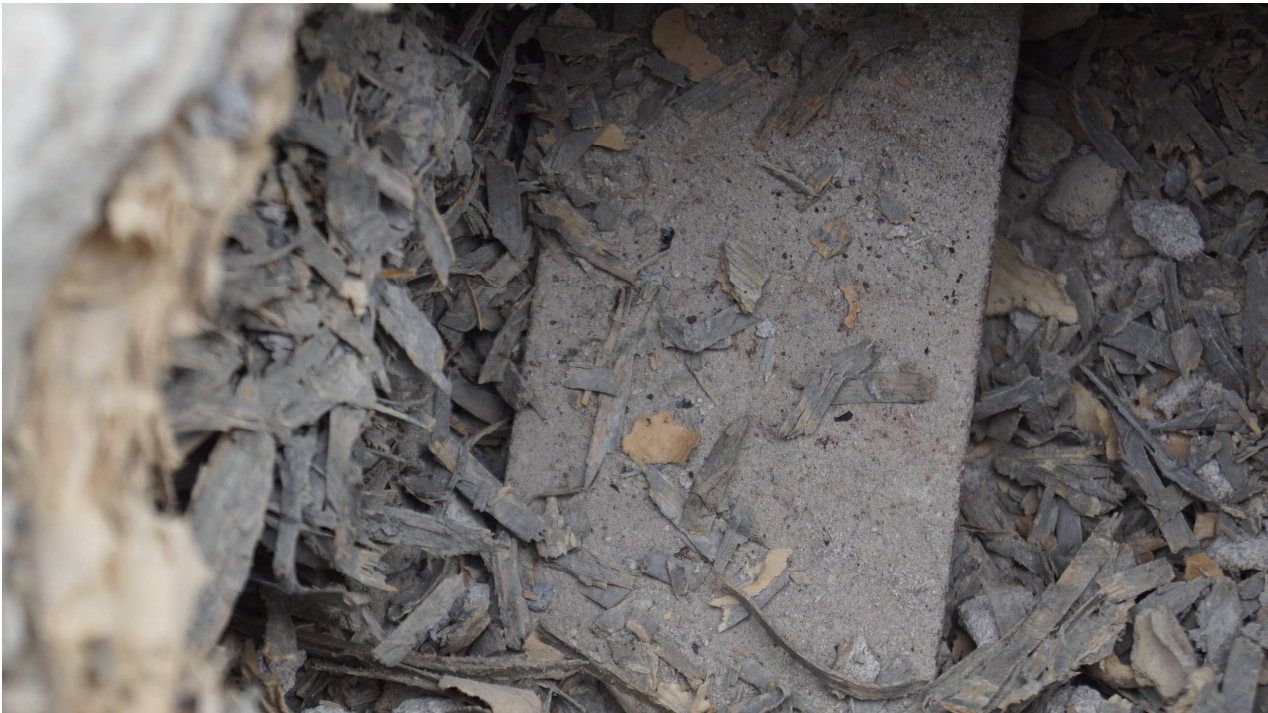
## ZESTAW ZDJĘĆ NR 25

**Odkrywka nr 3** – dach nad pomieszczeniem nr 5:  
stwierdzono następujące warstwy patrząc od góry:

- 2 x papa gr. ok. 1 cm,
- szlichta gr. 6 cm,
- papier izolacyjny gr. ok. 2 cm,
- suprema gr. 15 cm,
- strop „Kleina” ciężki na belkach stalowych dwuteowych I 180 o rozstawie osiowym co 82 cm,
- tynk gr. 1,5 cm,

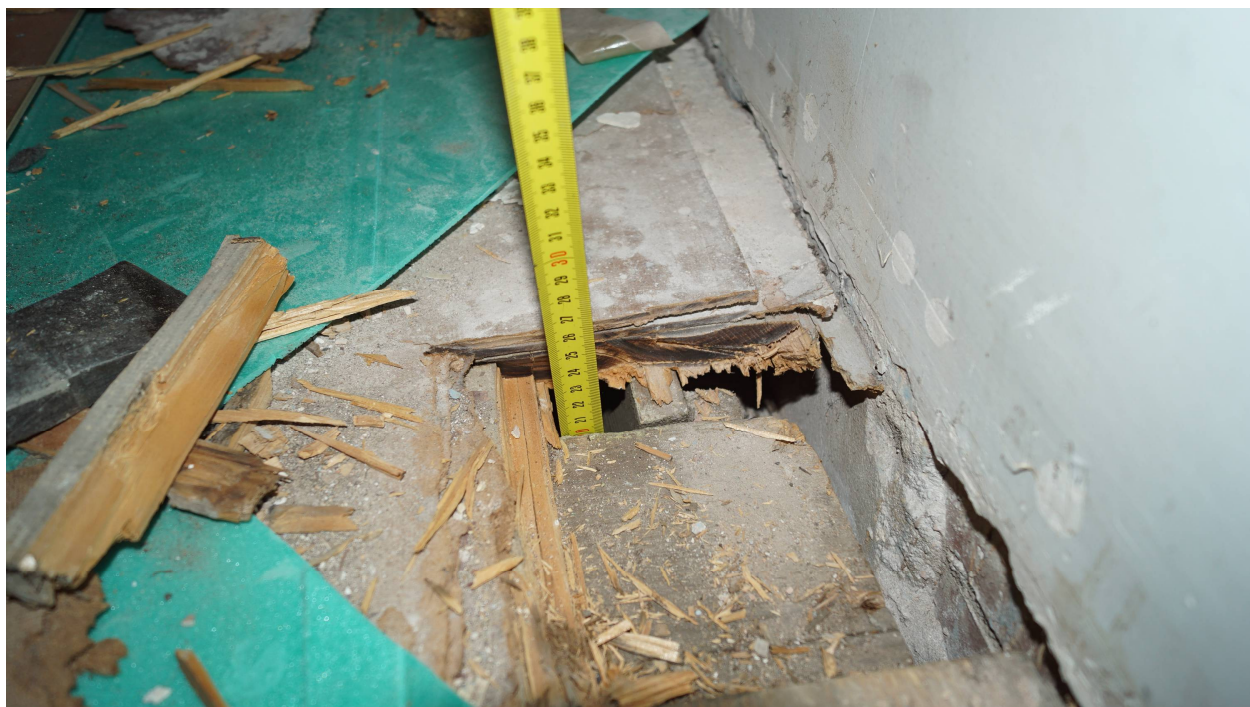
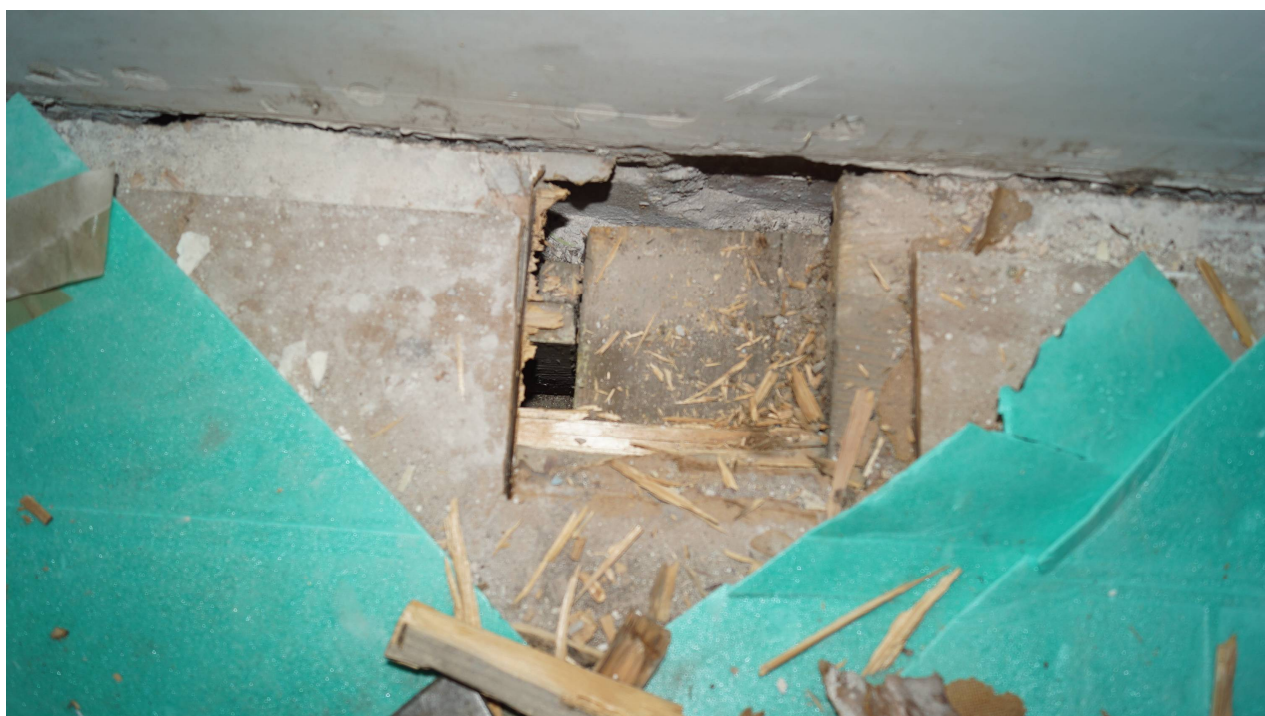
## ZESTAW ZDJĘĆ NR 26

**Odkrywka nr 4** – wewnętrzny strop antresoli:  
stwierdzono następujące warstwy patrząc od góry:

- panele podłogowe,
- tektura ,
- płyta pilśniowa twarda 2 x gr. 1 cm,
- deski gr. 2,5 cm,
- belki stropowe 18 x 20 cm o rozstawie osiowym co 83 cm
- deski gr. 2,5 cm,
- pustka powietrzna ok. 20 cm,
- sufit podwieszony z płyt GK,

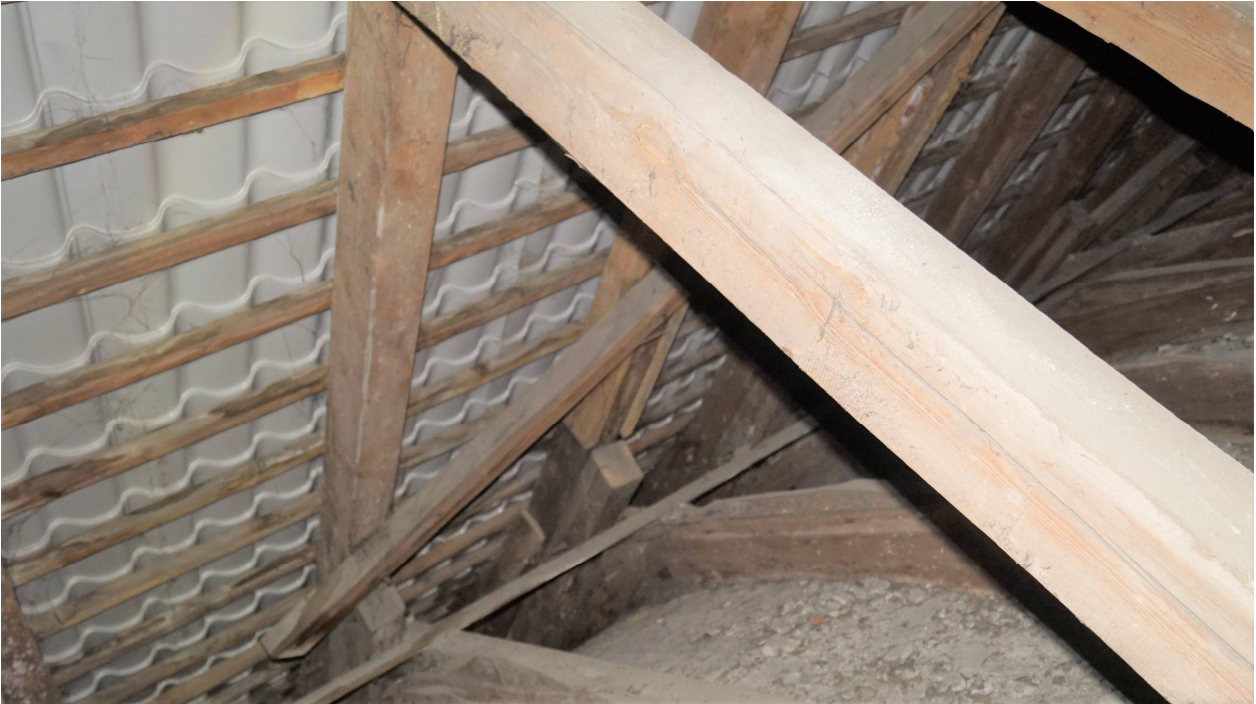
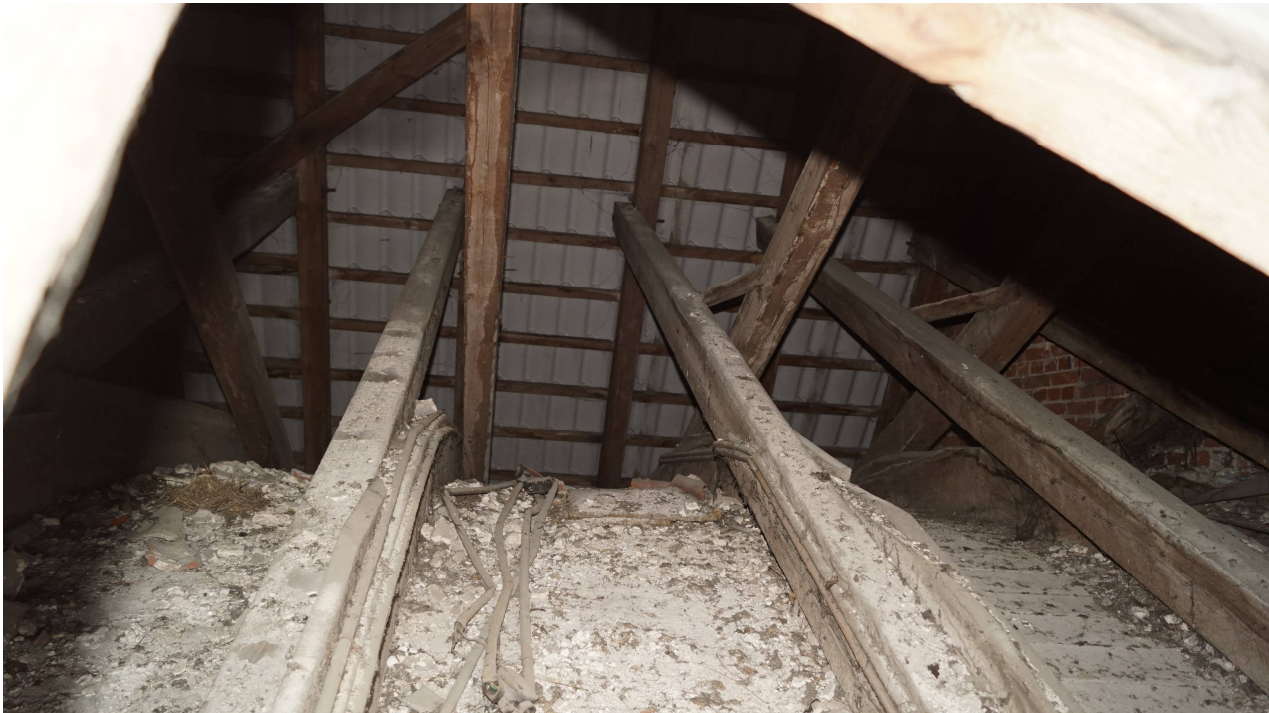
## ZESTAW ZDJĘĆ NR 27

**Odkrywka nr 5** – dach nad budynkiem dawnego kościoła:  
stwierdzono następujące warstwy patrząc od góry:

- Blacho-dachówka,
- łąty 6 x 3 cm o rozstawie co ok. 33 cm,
- krokwie 14 x 18 cm o rozstawie co 1,0 m,
- zastrzały 14 x 18 cm o rozstawie co 1,0 m,
- belki łukowe 14 x 18 cm stropu kolebkowego o rozstawie co 1,0 m,
- deski podsufitki mocowane do belek łukowych
- nad dawnym ołtarzem strop ceramiczny strop łukowy.
- tynk

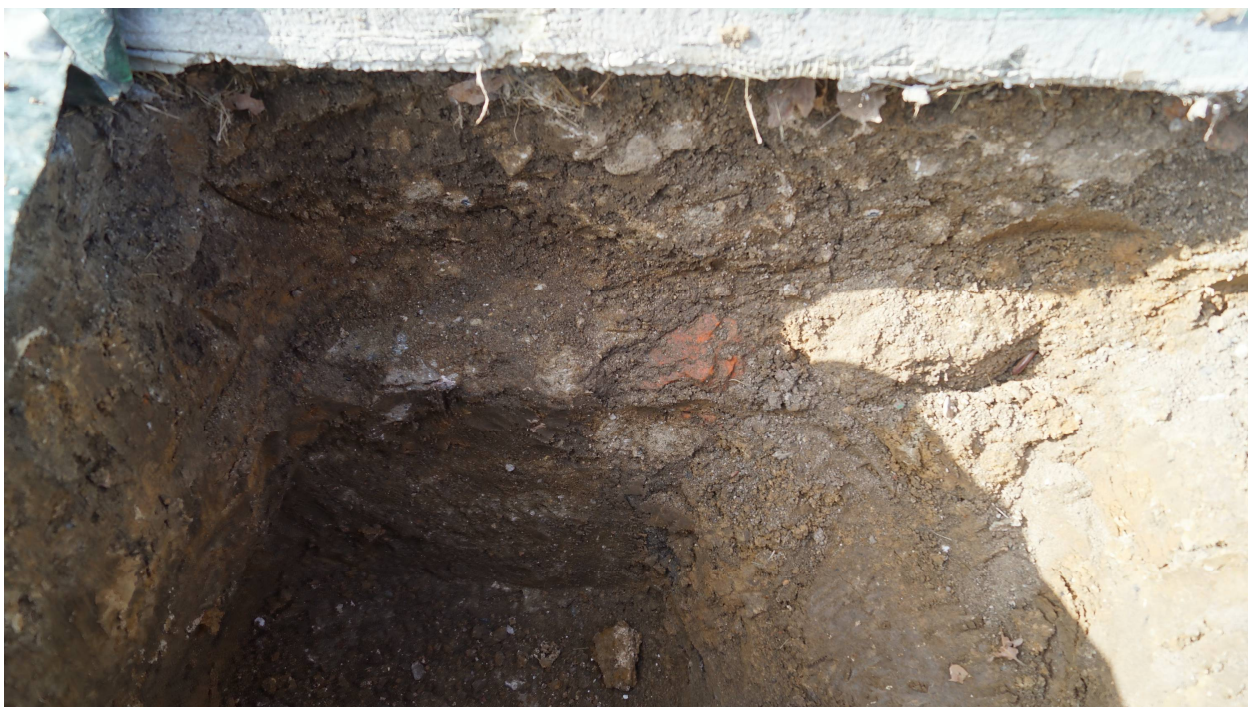
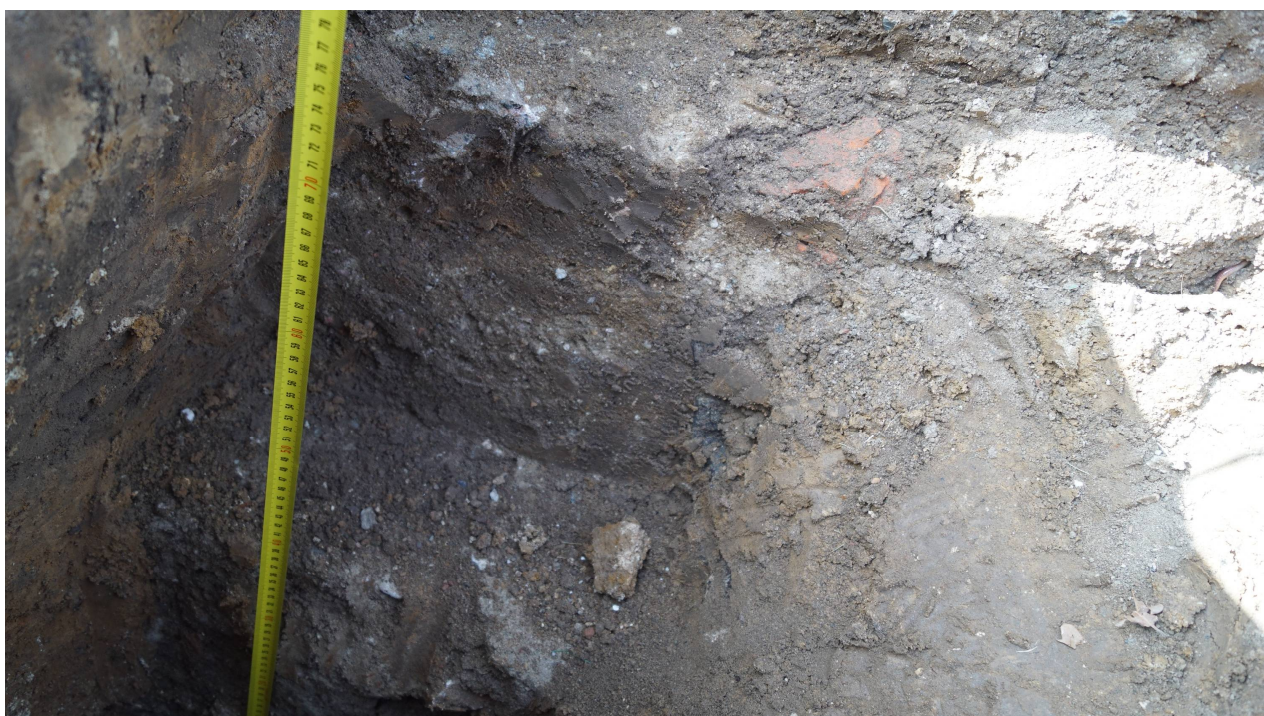
## ZESTAW ZDJĘĆ NR 28

### **Odkrywka fundamentów „A – patrz Załącznik nr 3:**

- wierzch betonowej ławy fundamentowej na głębokości 25 cm od poziomu terenu,
- odsadzka betonowej ławy fundamentowej 15 cm na głębokości 58 cm od poziomu terenu,
- spód betonowej ławy fundamentowej na głębokości 103 cm od poziomu terenu,
- szerokość ławy fundamentowej nad odsadzką – 43 cm,
- szerokość ławy fundamentowej w odsadzce – 73 cm,

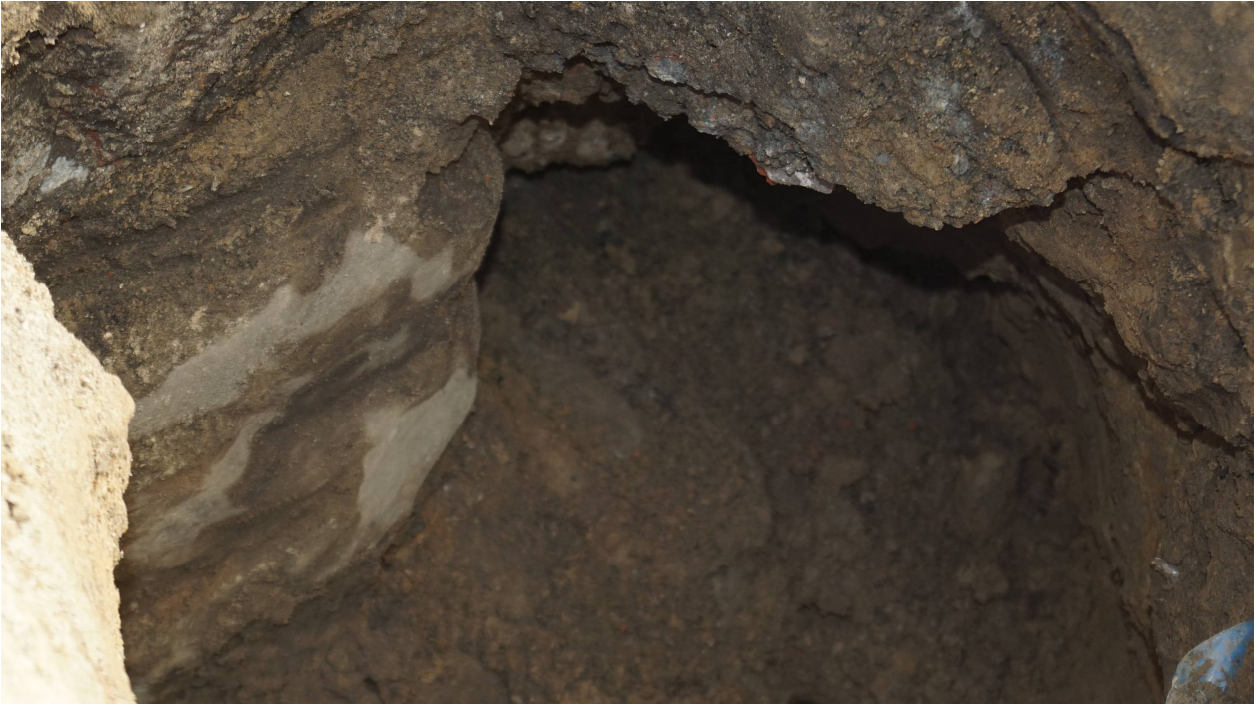
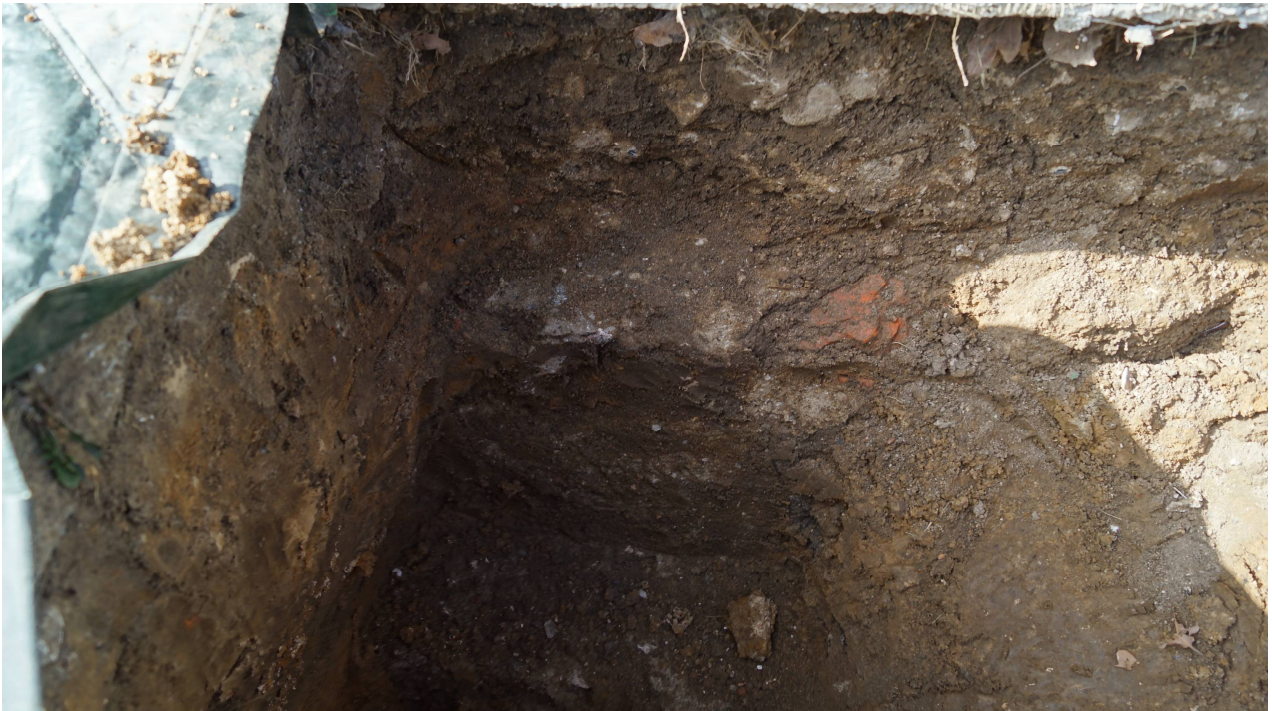
## ZESTAW ZDJĘĆ NR 29

### Odkrywka fundamentów „B” – patrz Załącznik nr 3:

- wierzch betonowej ławy fundamentowej na głębokości 60 cm od poziomu terenu,
- spód betonowej ławy fundamentowej na głębokości 105 cm od poziomu terenu,
- szerokość ławy fundamentowej – 43 cm,
