EKSPERTYZA TECHNICZNA

dotycząca oceny stanu technicznego budynku położonego przy ul. Bydgoskiej 35 w Niemczu wpisanego do ewidencji zabytków województwa kujawsko-pomorskiego

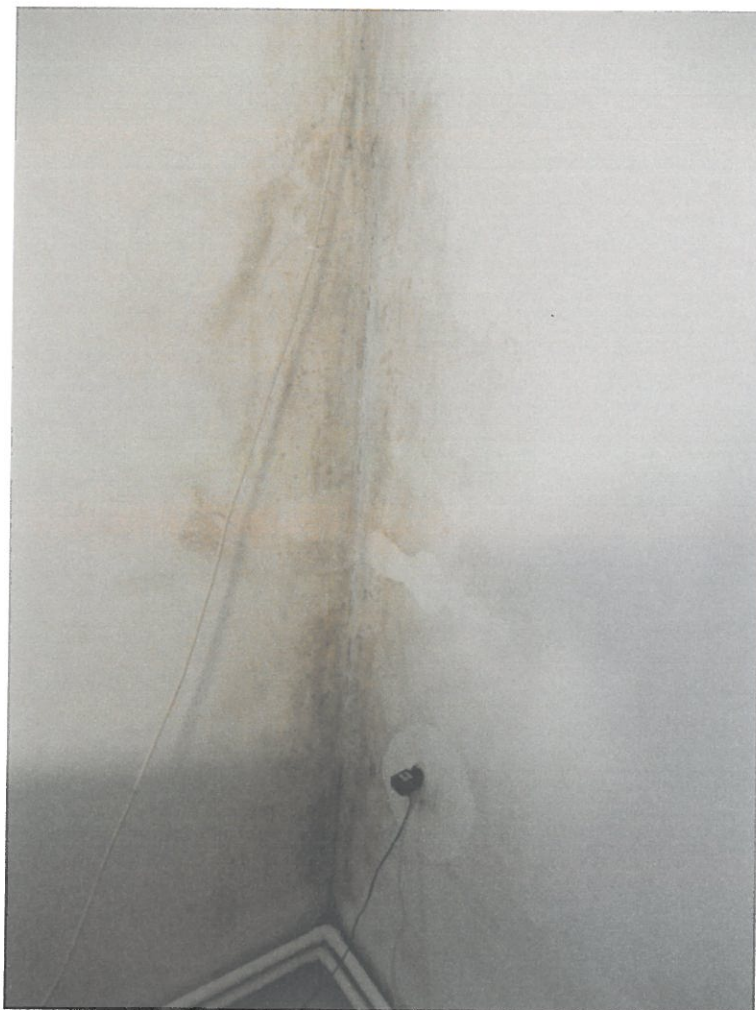
Jeden z wykwitów znajduje się w narożniku pokoju 1.6. (zdjęcie nr 1). Jest to wynik różnicy temperatur ogrzanego powietrza wewnątrz mieszkania, a niskimi temperaturami panującymi na zewnątrz. W przypadku braku izolacji cieplnej tzw. punkt rosy (tj. graniczna temperatura, przy której gaz osiąga maksymalne

nasycenie) przesuwa się z wnętrza ściany, na jej powierzchnię wewnętrzną lub w głąb pomieszczenia, co powoduje kondensację pary wodnej (zawilgocenie powierzchni ściany). Takie warunki sprzyjają rozwojowi na powierzchni ścian grzybów i pleśni, co potwierdza poniższe zdjęcie.

Zdjęcie nr 1 – Widoczne wykwyty na tynku narożnika pokoju

celu likwidacji wykwitów należy wykonać kolejno poniższe kroki w odpowiednich odstępach czasowych (wykonać kolejny o ile poprzedni nie da efektu) :

- likwidacja zbiorniczków na wodę/nawilżaczy,
- montaż nawiewników/nawietrzaków higrosterowalnych,
- docieplenie ściany od wewnątrz.

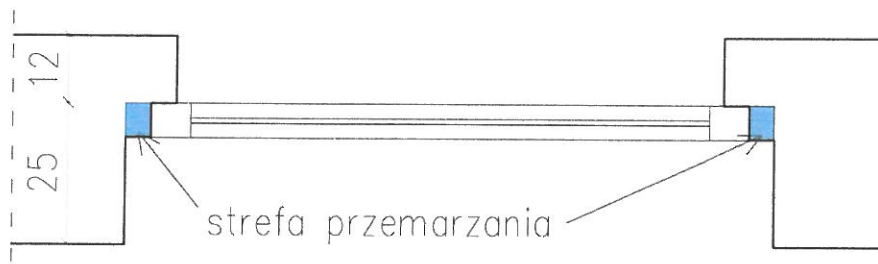
Dwa z nich znajdują się wokół okien (zdjęcie nr 3) w pokoju 1.3. i kuchni 1.4. można to łatwo wyjaśnić. Ściana parteru ma grubość 38 cm, węgarki do montażu okien mają grubość 12 cm. Ponieważ okna są mniejsze od światła otworu okiennego to jest fragment muru węgarka, który przemarza. Obrazuje to zdjęcie 2. Można to łatwo wyeliminować przez dodatkową zabudowę okna najłatwiej płytą gipsowo - kartonową.

Zdjęcie nr 2 – Detal montażu stolarki okiennej w ścianie zewnętrznej

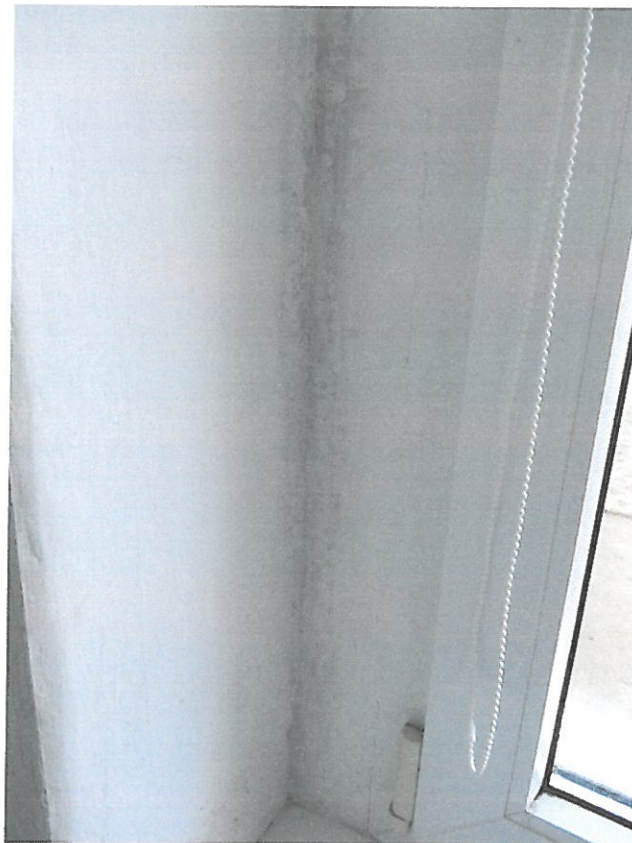
Zdjęcie nr 3 – Widoczne wykwity na ościeżu okna

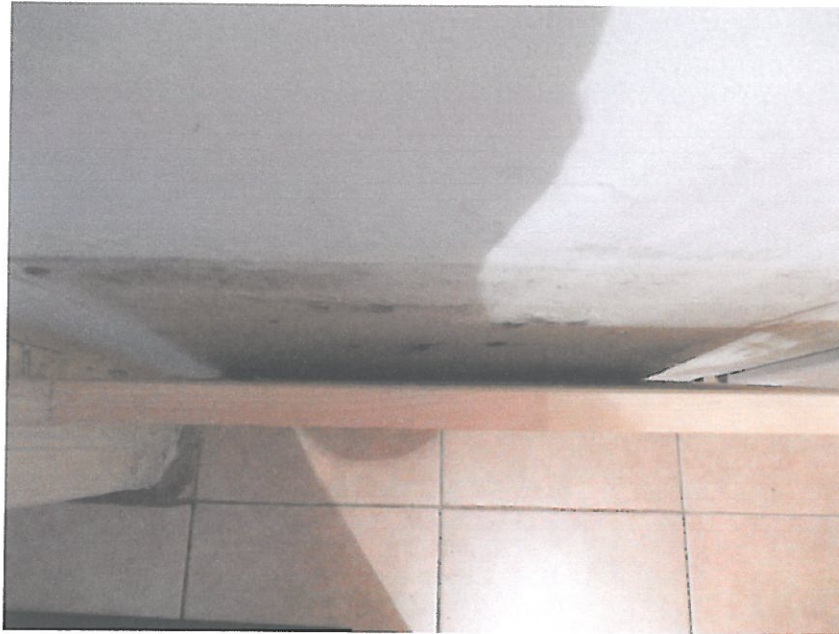
Czwarte miejsce to korytarz 1.2., które w dniu dzisiejszym jest suche mimo pokrycia go drewnianą maskownicą. Nie znaleziono przyczyny i racjonalnego wytłumaczenia skąd mógł się wziąć ten wykwit. Poniżej tego miejsca nie ma pomieszczeń piwnicznych, tylko grunt. Niewykluczone, że z łazienki woda mogła się przedostać między płytkami podłogowymi, a ściennymi. Aktualnie jedynie co można zrobić, to zabezpieczyć ścianę folią/szkłem wodnym i pomalować. Jeśli pojawi się ponownie świeży zaciek, to wtedy będzie można zdiagnozować przyczynę i ją zlikwidować.

Zdjęcie nr 4 – Widok ściany przykrytej maskownicą

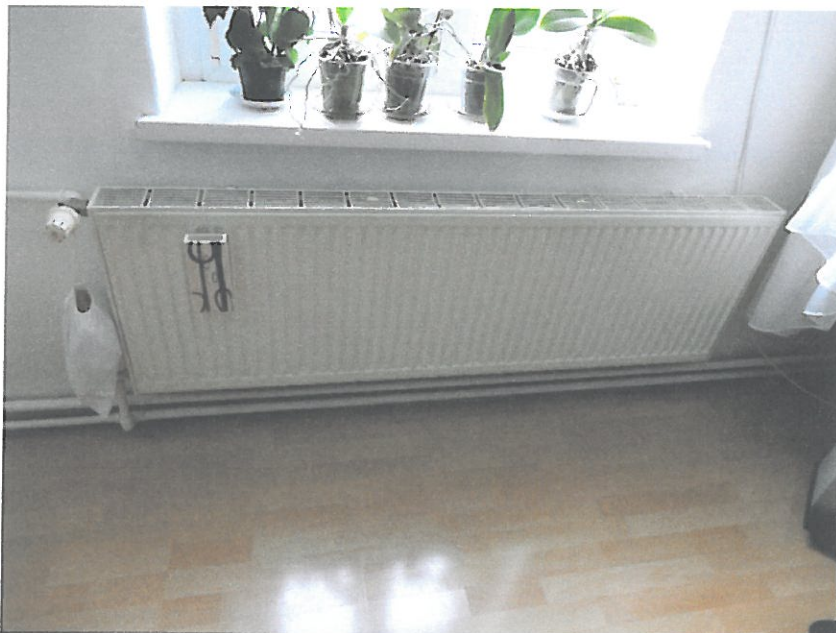
Możliwą przyczyną zawilgoceń jest używanie przez lokatorkę zbiorniczków na wodę zamontowanych na kaloryferach (zdjęcie poniżej).

Zdjęcie nr 5 – Widoczny wiszący na kaloryferze zbiorniczek na wodę

Przy braku wentylacji w tym narożniku i na ścianie bez okien, która jest zasłonięta meblościanką powstają wykwity. Narożnik wewnętrzny ściany zewnętrznej posiada temperaturę niższą od pozostałej części ściany o około 4°C. W

Pierwszy krok jest najłatwiejszy – wystarczy zdjąć z kaloryferów zbiorniki na wodę.

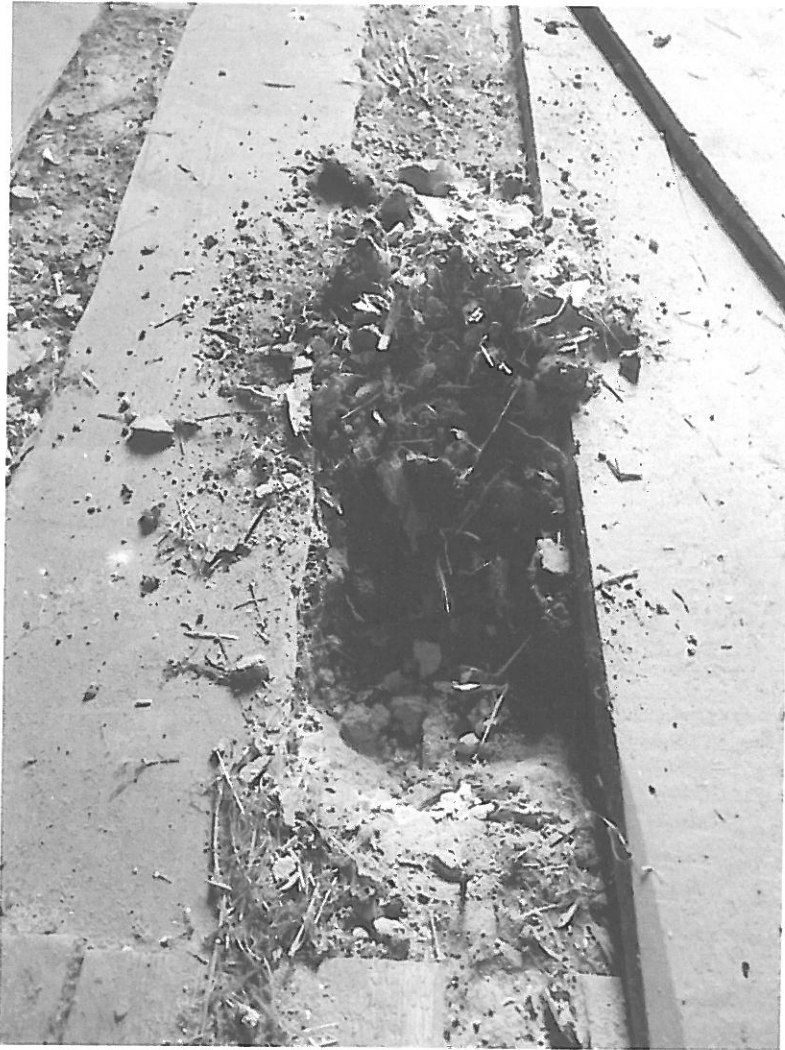
Zdjęcie nr 11 – Widok polepy między belkami stropowymi

Podczas wymiany zniszczonej podłogi właściciel/zarządca może zdecydować się na kosztowniejszy wariant remontu i ocieplenie podłogi na poddaszu budynku wraz z wymianą podłogi usunięcie polepy i ułożenie wełny mineralnej.

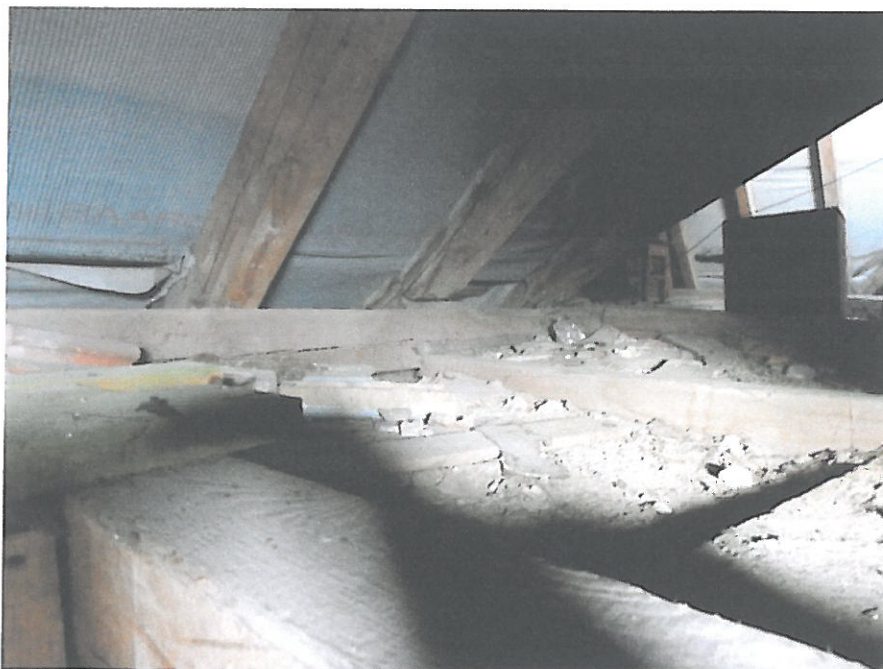
Zdjęcie nr 12 – Widok belek stropowych nad mieszkaniem na poddaszu

Jeśli właściciel/zarządca zdecyduje się docieplić podłogę na poddaszu budynku to można jednocześnie ułożyć wełnę mineralną nad mieszkaniem poddasza (po wykonaniu wcześniej porządków zdjęcie nr 12).

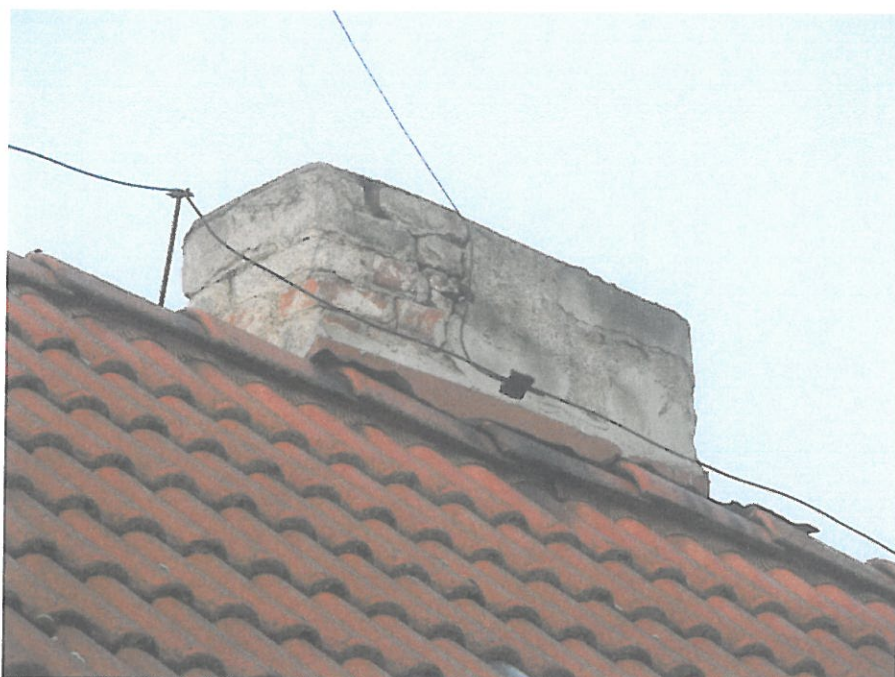
Konserwacja stolarki drewnianej jest zaleceniem standardowym i stale aktualnym, a uzupełnienie tynku na kominach należałoby wykonać wcześniej ze względu na oznaki luźnych cegieł na środkowym kominie.

Zdjęcie nr 13 – Widok środkowego kominia

Jak widać na zdjęciach nr 13 i 14 należy luźne cegły przemurować i uzupełnić brak w tynku. Pełna przecierka kominów dodatkowo zwiększy szczelność obróbek blacharskich.

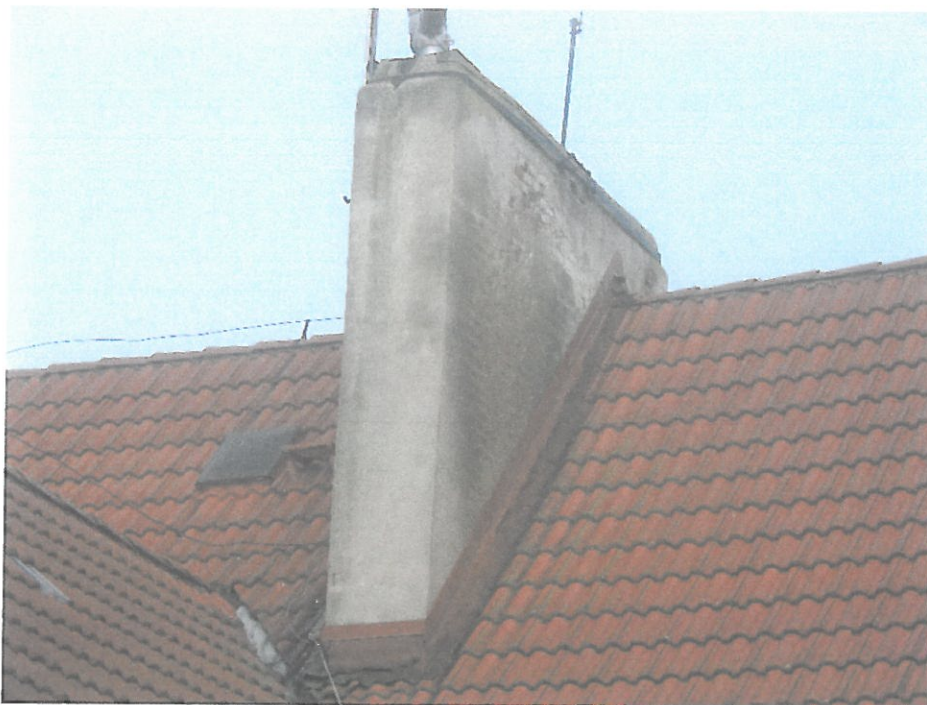
Zdjęcie nr 14 – Widok komina części wysokiej

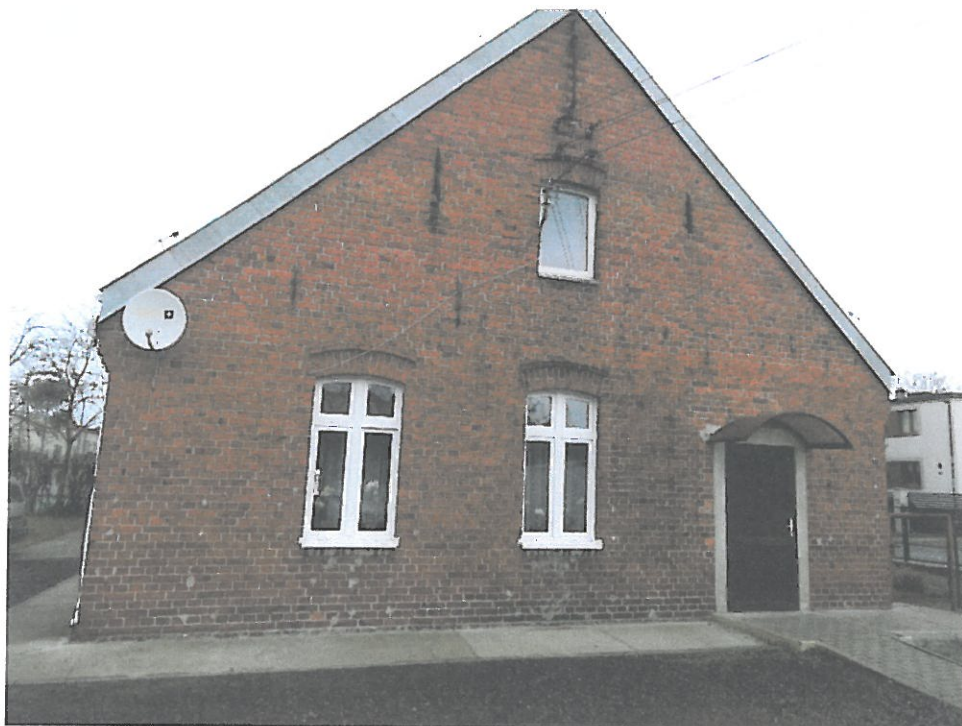
Ewentualne zawilgocenia ścian powstające w wyniku opadów deszczu zostały także skutecznie wyeliminowane przez wykonanie opaski betonowej i brukowej o szer. 1 m wokół budynku.

Zdjęcie nr 15 – Widoczne opaski wokół budynku : betonowa i z kostki betonowej

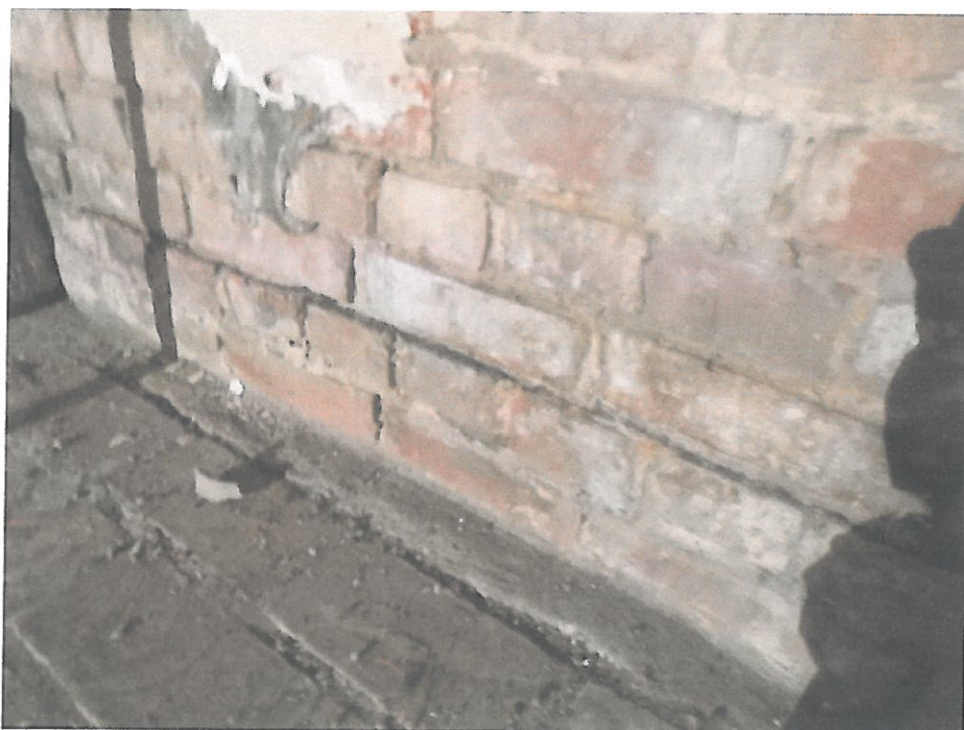
Zdjęcie nr 16 – Widoczna warstwa izolacji na drugiej warstwie cegły

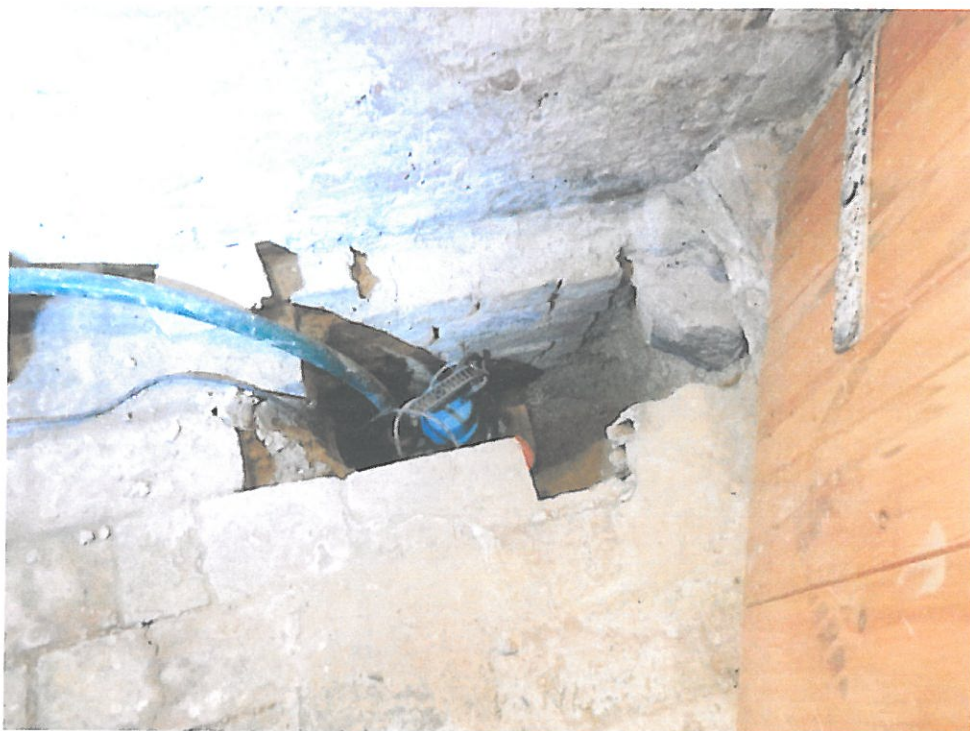
Ściany i podłogi piwnicy budynku w dniu dzisiejszym są suche. W przeszłości musiało jednak dochodzić do zalewania piwnic woda gruntową. W tym celu wykonano studzienkę nr 1, z której zbierająca się woda jest przepompowywana do studzienki nr 2, a z niej dalej do kanalizacji sanitarnej. Ponadto w celu usunięcia wilgoci z pomieszczeń piwnic wykonano dwa otwory nawiewno - wywiewne przez ściany zewnętrzne. Jeden w komórce 3, drugi w komórce 5. Poziom wody gruntowej zawsze oscyluje +/- 0,5 m w zależności od pory roku. W ostatnich latach powszechnie mówi się o ocieplaniu klimatu, który powoduje m. in. brak opadów deszczu i obniżanie się poziomu wód gruntowych. Wobec powyższego nie ma konieczności aby w dniu dzisiejszym wykonać prace izolacyjne podłogi i ścian w piwnicy.

Zdjęcie nr 17 – Widoczny otwór/studzienka nr 1 i pompa w części niskiej budynku

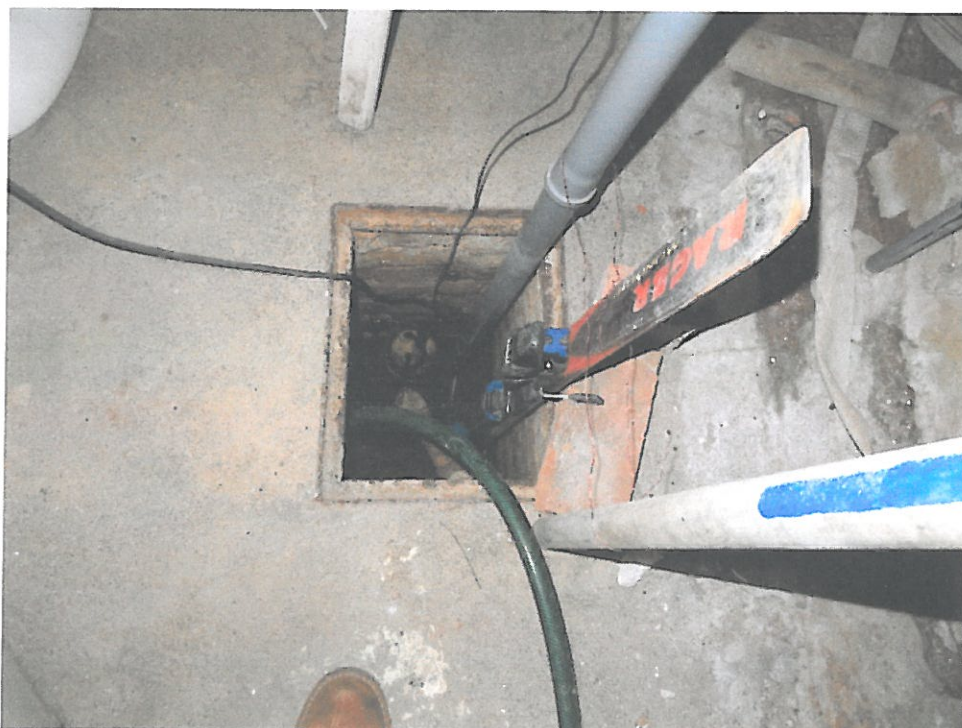
Zdjęcie nr 18 – Widoczna studzienka nr 2 i pompa w części wysokiej budynku

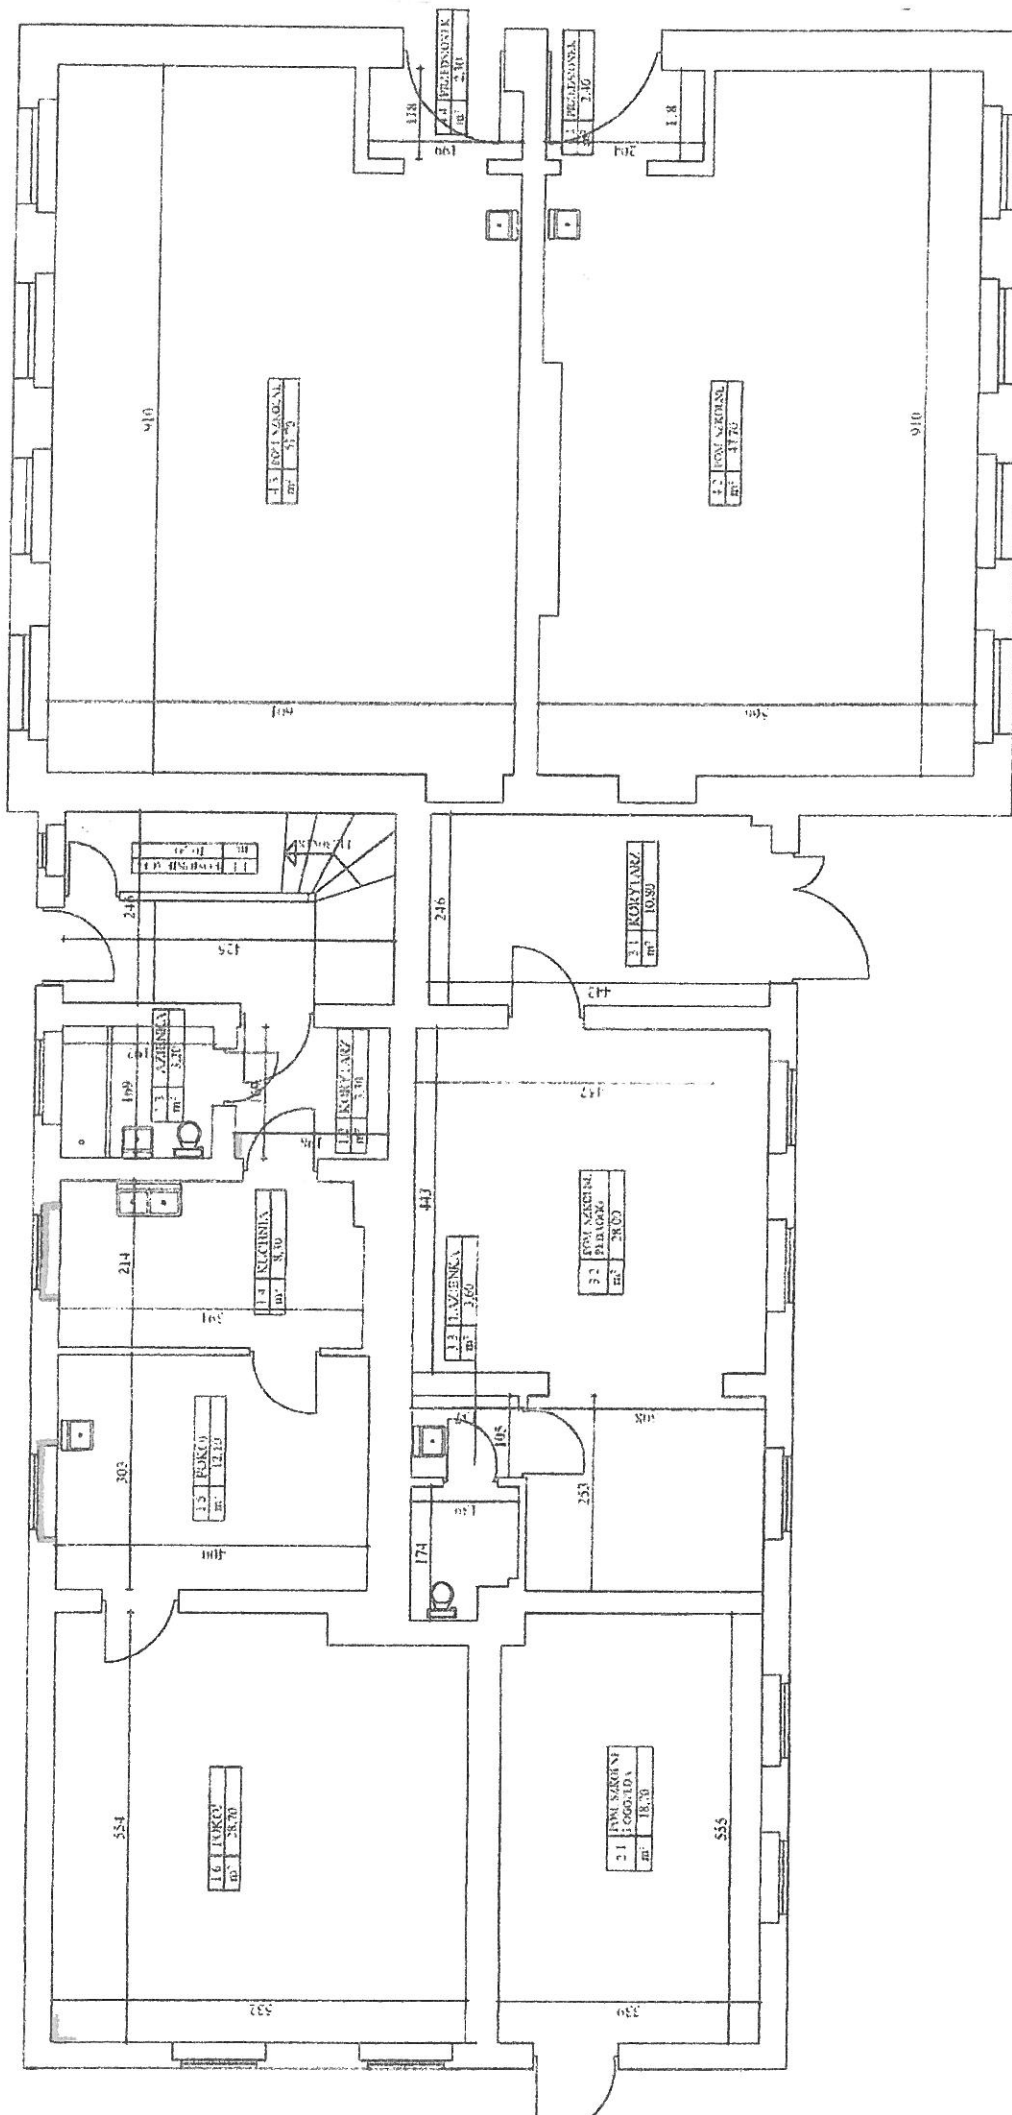
ZAŁĄCZNIK B – MIEJSCA WYKWITÓW

W lokalu mieszkalnym na parterze stwierdzono wykwyty wilgoci na ścianach. W załączniku B do opinii zaznaczono je kolorem czerwonym.
