EKSPERTYZA TECHNICZNA

dotycząca oceny stanu technicznego budynku położonego przy ul. Bydgoskiej 35 w Niemczu wpisanego do ewidencji zabytków województwa kujawsko-pomorskiego

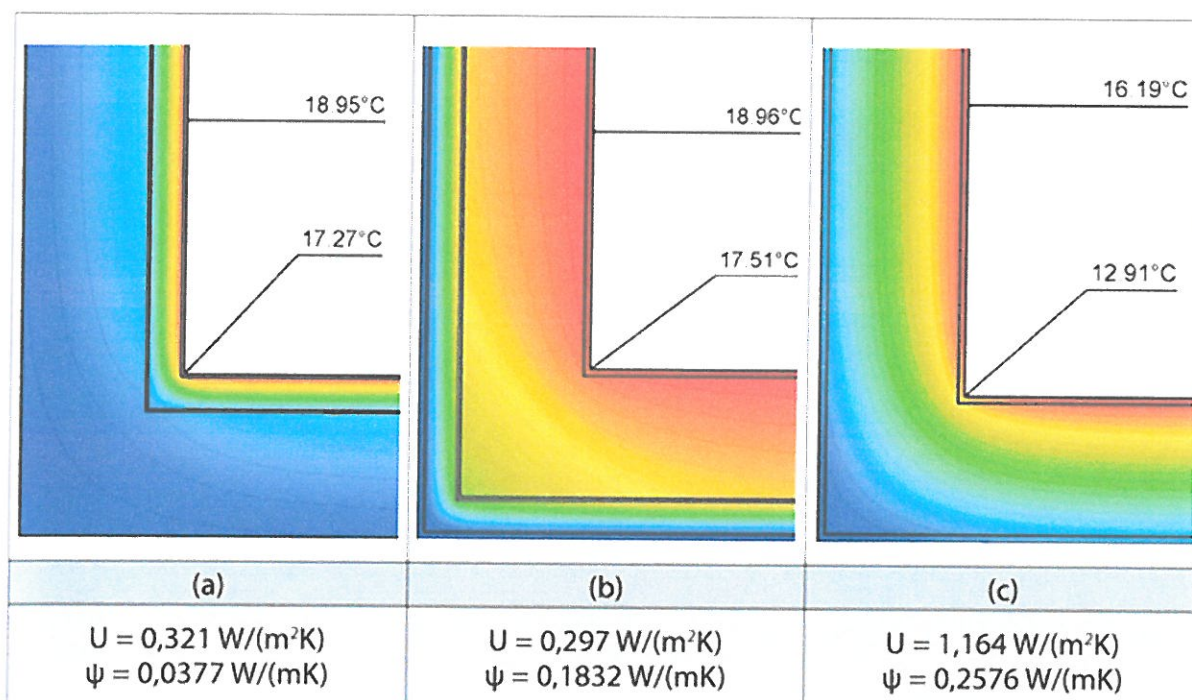
Zdjęcie nr 6 – Rozkład temperatury w narożniku ściany zewnętrznej muru ceglanego o gr. 38 cm w narożniku (źródło: „Ocieplenie od wewnątrz” Inżynier budownictwa, mgr inż. Piotr Harassek - http://www.inzynierbudownictwa.pl/technika,materialy_i_technologie,artykul,ocieplanie_od_wewnatrz,5898)

Najtrudniejszym i najkosztowniejszym jest krok 3 – termoizolacja ścian zewnętrznych od wewnątrz. Zawsze lepszym rozwiązaniem jest termoizolacja od zewnątrz, ale przedmiotowy budynek wpisany jest do ewidencji zabytków, więc to rozwiązanie nie uzyska zgody konserwatora zabytków. Warstwa izolacji termicznej po wewnętrznej stronie przegrody odseparowuje konstrukcję muru od ciepła znajdującego się w pomieszczeniach. Ogranicza to ilość zakumulowanego ciepła, która będzie oddawana z powrotem do wnętrza budynku. Zaletą ocieplenia od wewnątrz jest jednak zmniejszenie ilości energii koniecznej do ogrzania pomieszczeń do żądanej temperatury oraz skrócenie czasu nagrzewania.

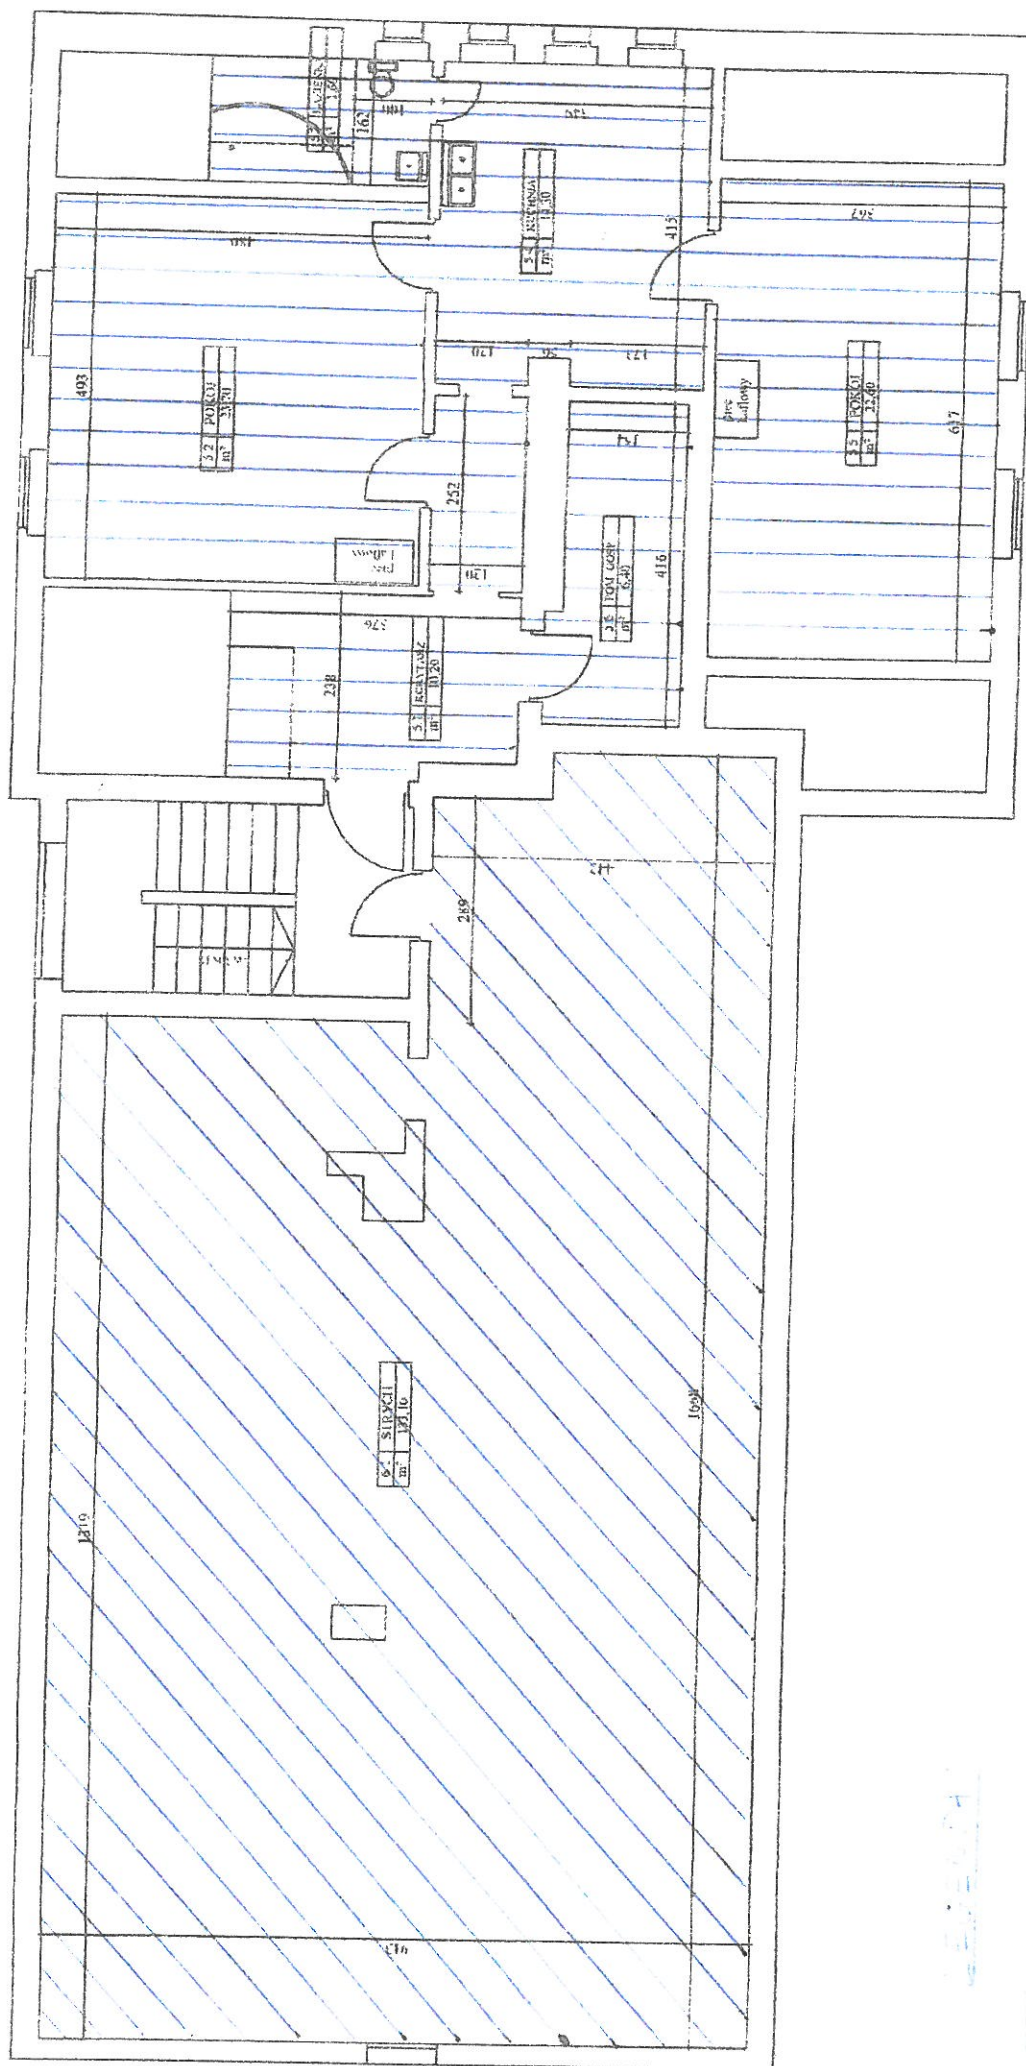
ZAŁĄCZNIK D – DOCIEPLENIE PODDASZA

OCIEPLENIE STROPU Z WYMIARAMI PODŁOGI

inne ocieplenie stropu
